# KONCEPCJA REMONTU

## WIEŻY CIŚNIEŃ W CHEŁMŻY

**1.2 Adres remontu :** ul. Paderewskiego 20 87-140 Chełmża

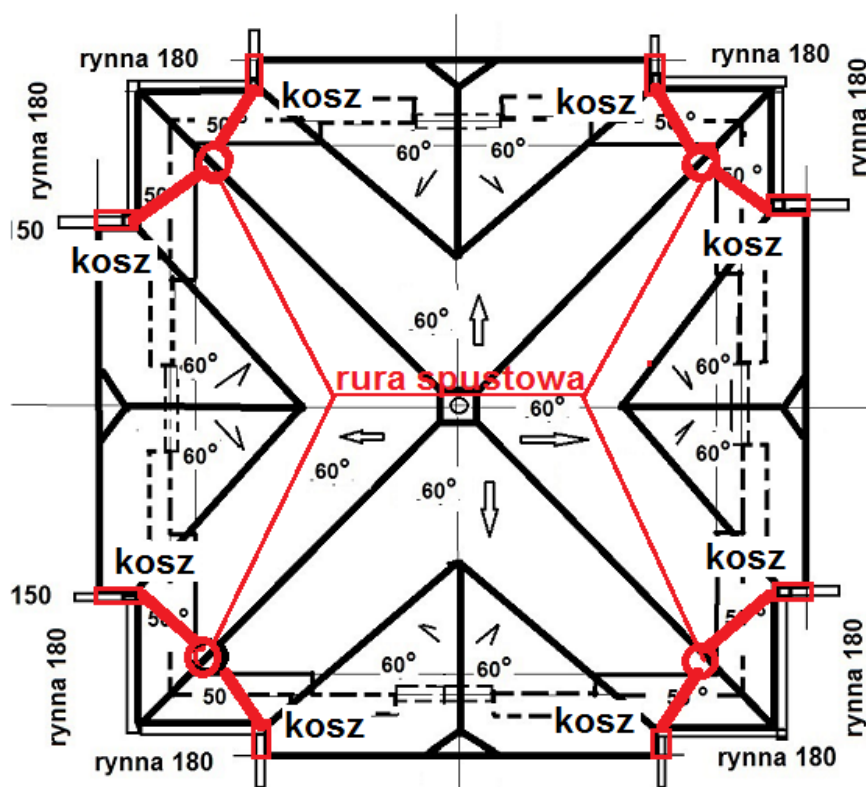
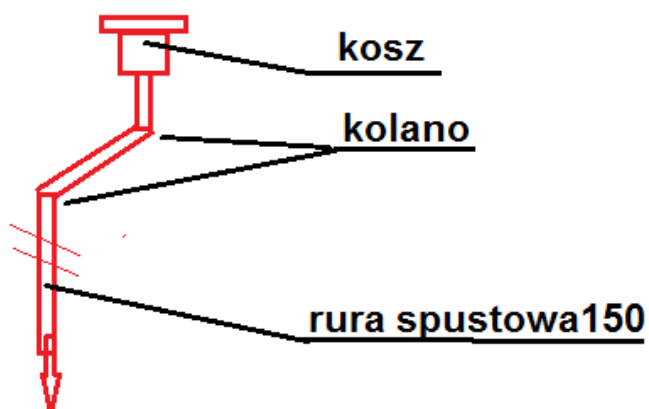
## **Rys.1 Proponowany schemat odwodnienia dachu**

Największą bolączką pokrycia dachowego obiektu jest stan obróbek blacharskich . Ponad połowa została zerwana , część uległa powyginaniu. System orywnowania leżący, rynny średnicy 180 mm z żygaczami ( wylewkami o średnicy 150 mm) wystające poza krawędź dachu.

Ocena techniczna niedostateczna.

Przywrócić leżący system orywnowania i koszowe łączenia rynien .

Wprowadzić rury spustowe z blachy tytanowo-cynkowej lub cynkowej, powlekanej gr.0,60 mm zamiast wystających wylewek . System rur spustowych wprowadzić do budynku , aby nie zmieniać wyglądu elewacji budynku ( wg rys.1)
