PROGRAM PRAC KONSERWATORSKICH  
WYBRANYCH FRAGMENTÓW OGRODZENIA  
(STRONA PÓŁNOCNA, POŁUDNIOWA I WSCHODNIA)  
KOŚCIOŁA PW. ŚW. MIKOŁAJA BISKUPA W CHEŁMŻY

TORUŃ – CHEŁMŻA 2024

RODZAJ: mała architektura

TEMAT: ogrodzenie kościoła pw. św. Mikołaja Biskupa w Chełmży

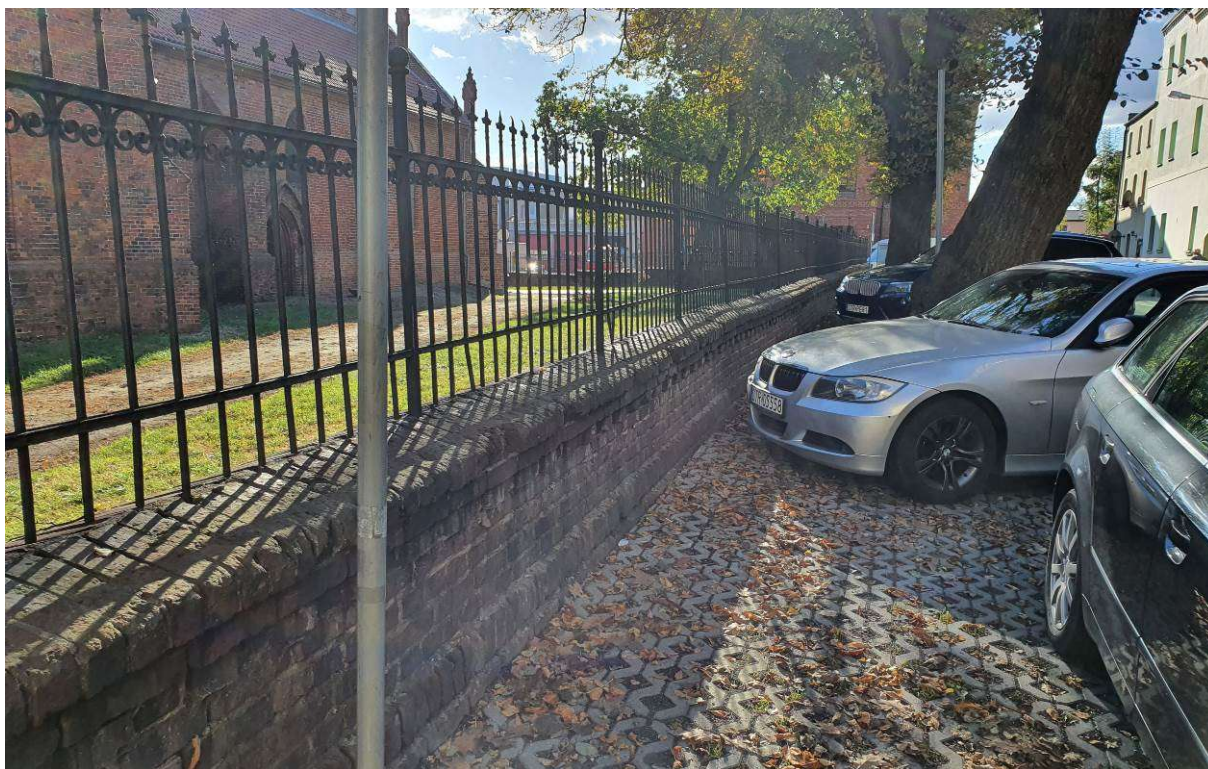
Po stronie północnej, wzdłuż parkingu przy ulicy Kopernika ogrodzenie jest prawie w całości przechylone w kierunku działki kościoła. Deformacja ta powstała w wyniku naporu korzeni blisko posadowionych drzew.

Fot.2. Chełmża, parafia pw. św. Mikołaja Bpa. Widok ogrodzenia terenu przykościelnego wzdłuż ulicy Mikołaja Kopernika. Na zdjęciu widoczne są lokalne wyboczenia muru spowodowane przez napór korzeni drzew.

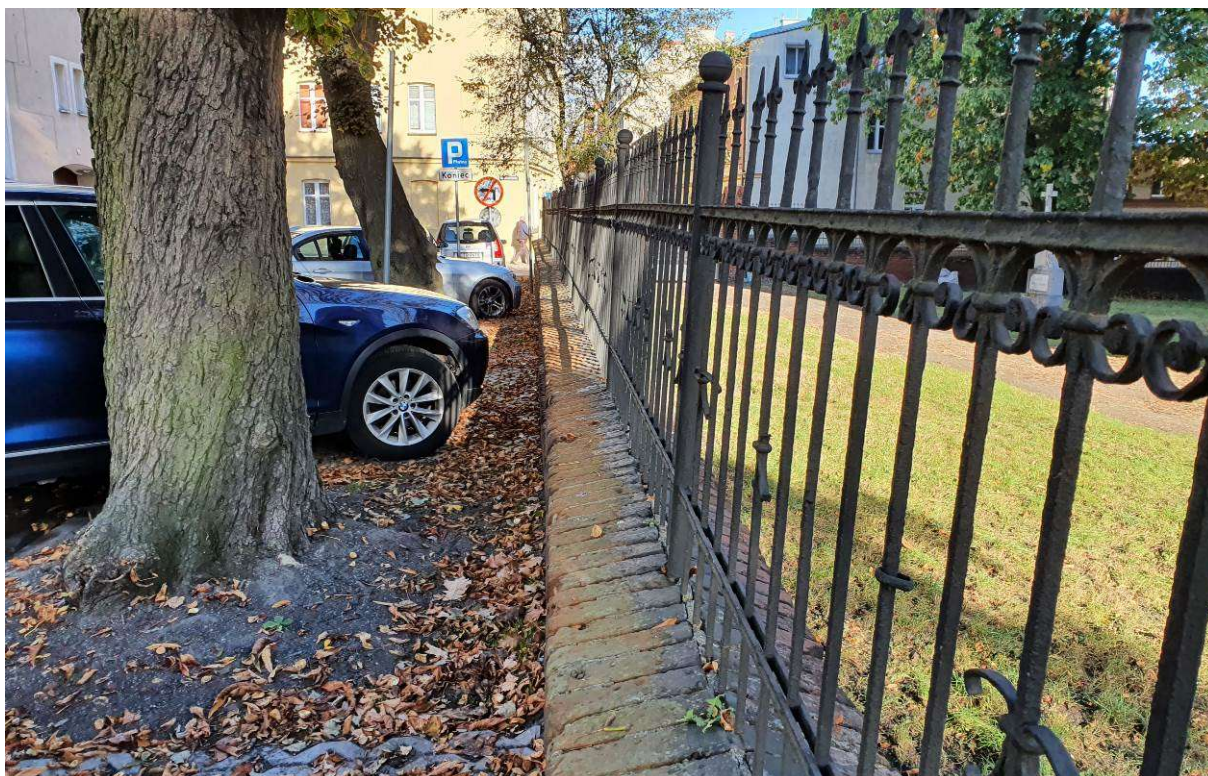
Fot.3. Chełmża, parafia pw. św. Mikołaja Bpa. Widok ogrodzenia terenu przykościelnego wzdłuż ulicy Mikołaja Kopernika. Na zdjęciu widoczne jest odchylenie muru od pionu w kierunku terenu przykościelnego spowodowane przez napór korzeni drzew.

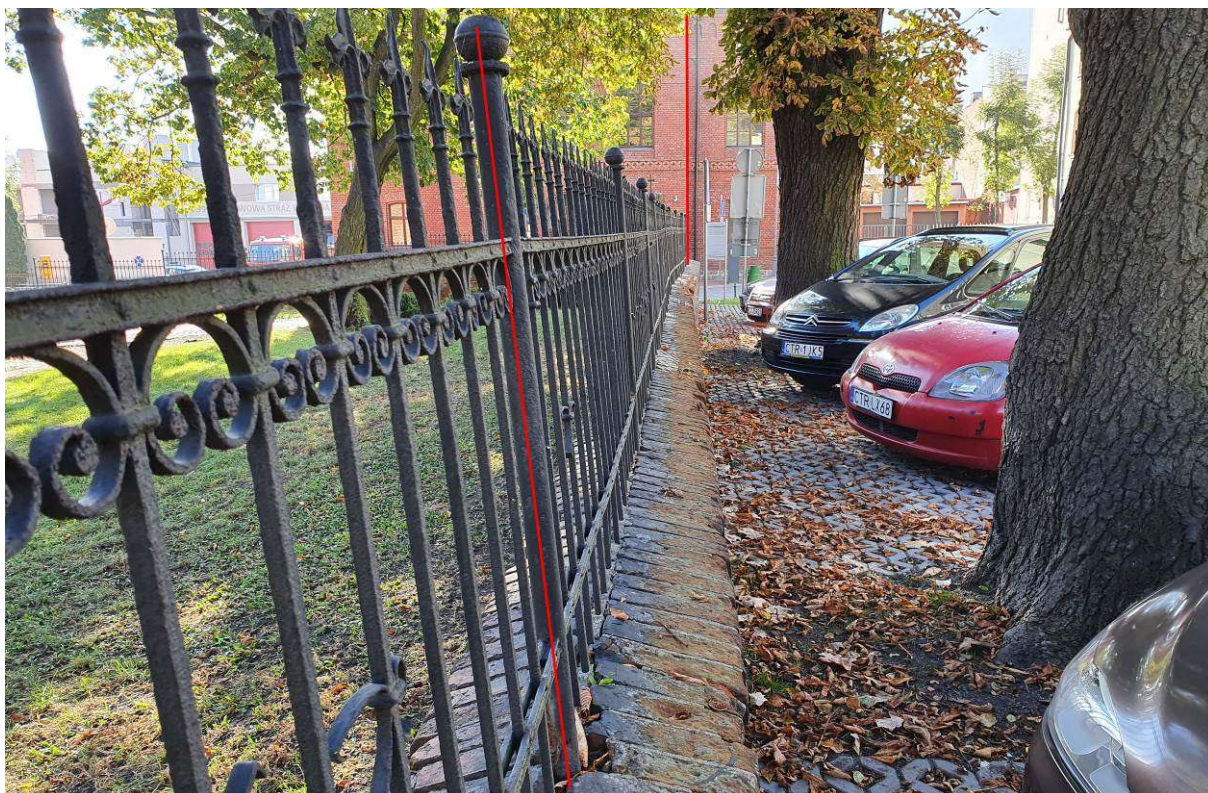
Fot.4. Chełmża, parafia pw. św. Mikołaja Bpa. Widok ogrodzenia terenu przykościelnego wzdłuż ulicy Mikołaja Kopernika. Na zdjęciu widoczne jest odchylenie muru od pionu w kierunku terenu przykościelnego spowodowane przez napór korzeni drzew.

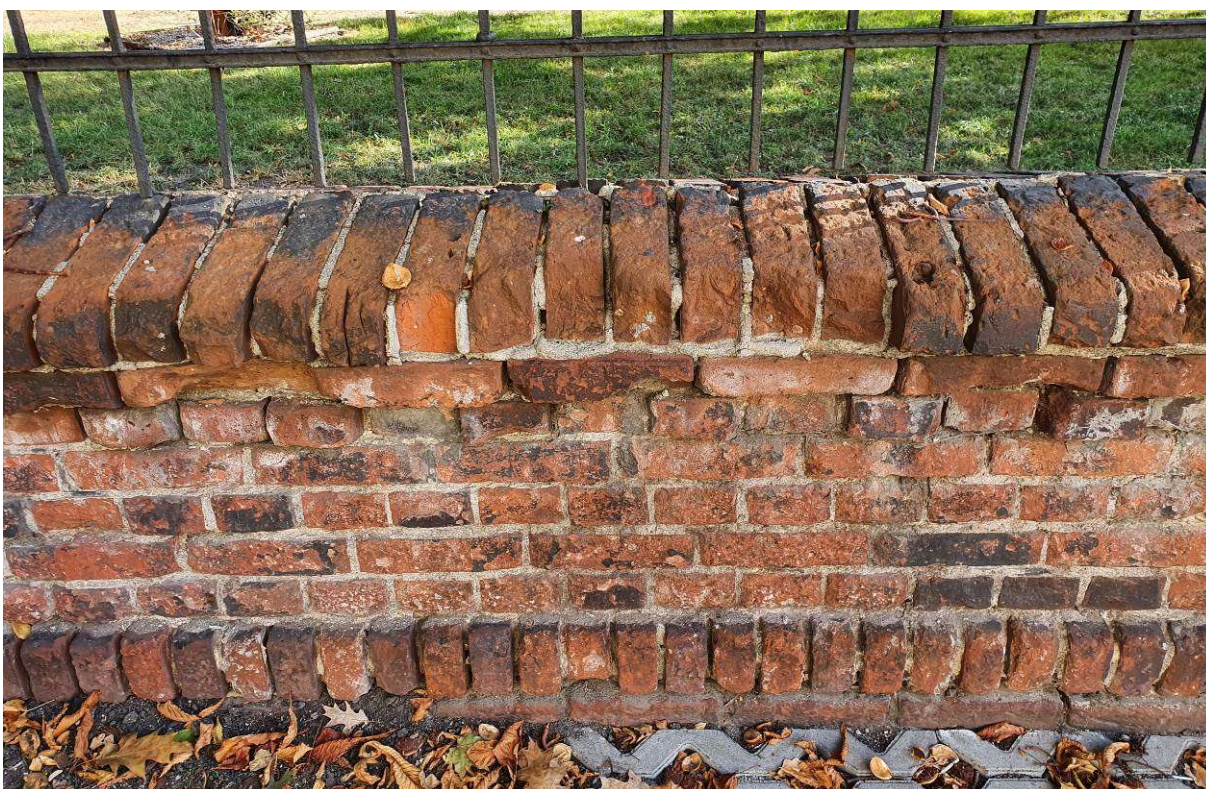
Fot.5. Chełmża, parafia pw. św. Mikołaja Bpa. Widok ogrodzenia terenu przykościelnego od strony ulicy Mikołaja Kopernika. Wątek ceglany jest silnie zniszczony o licu złuszczonej z widocznymi śladami wysoleń i dezintegracji granularnej.

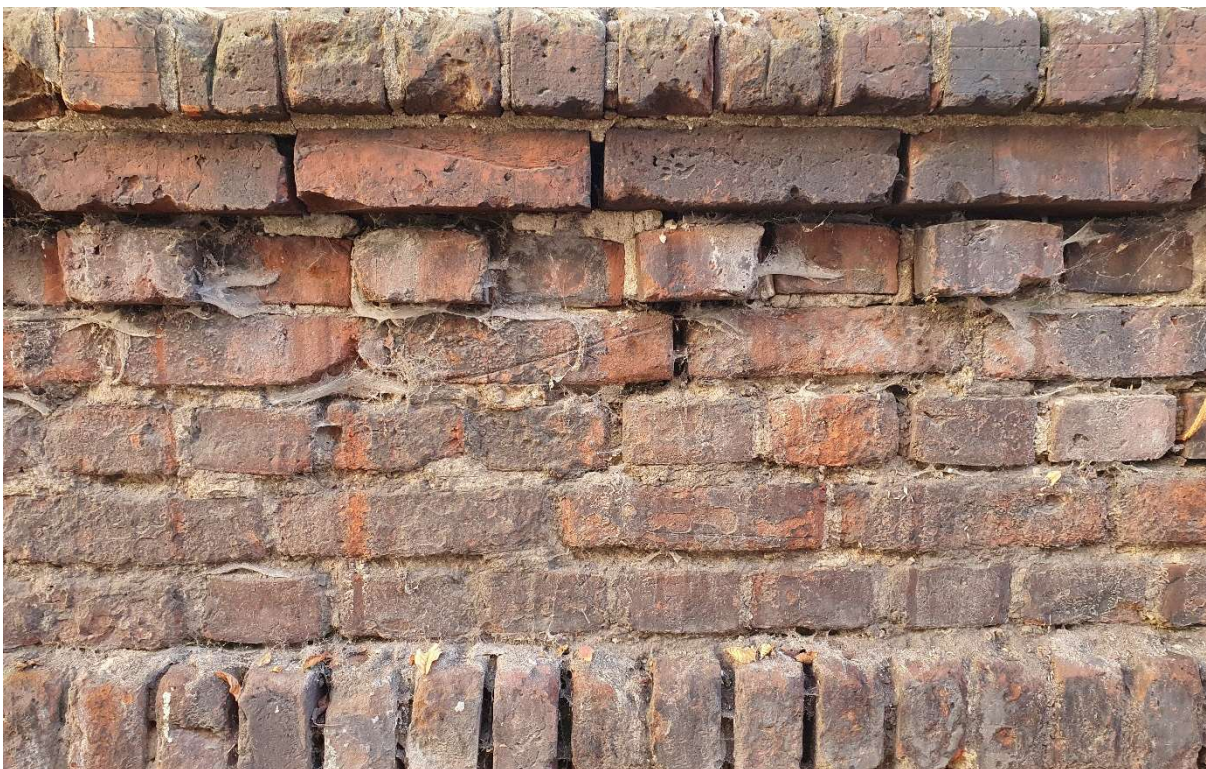
Fot.6. Chełmża, parafia pw. św. Mikołaja Bpa. Widok ogrodzenia terenu przykościelnego od strony ulicy Mikołaja Kopernika. Wątek ceglany jest silnie zniszczony o licu złuszczonej z widocznymi śladami wysoleń i dezintegracji granularnej.

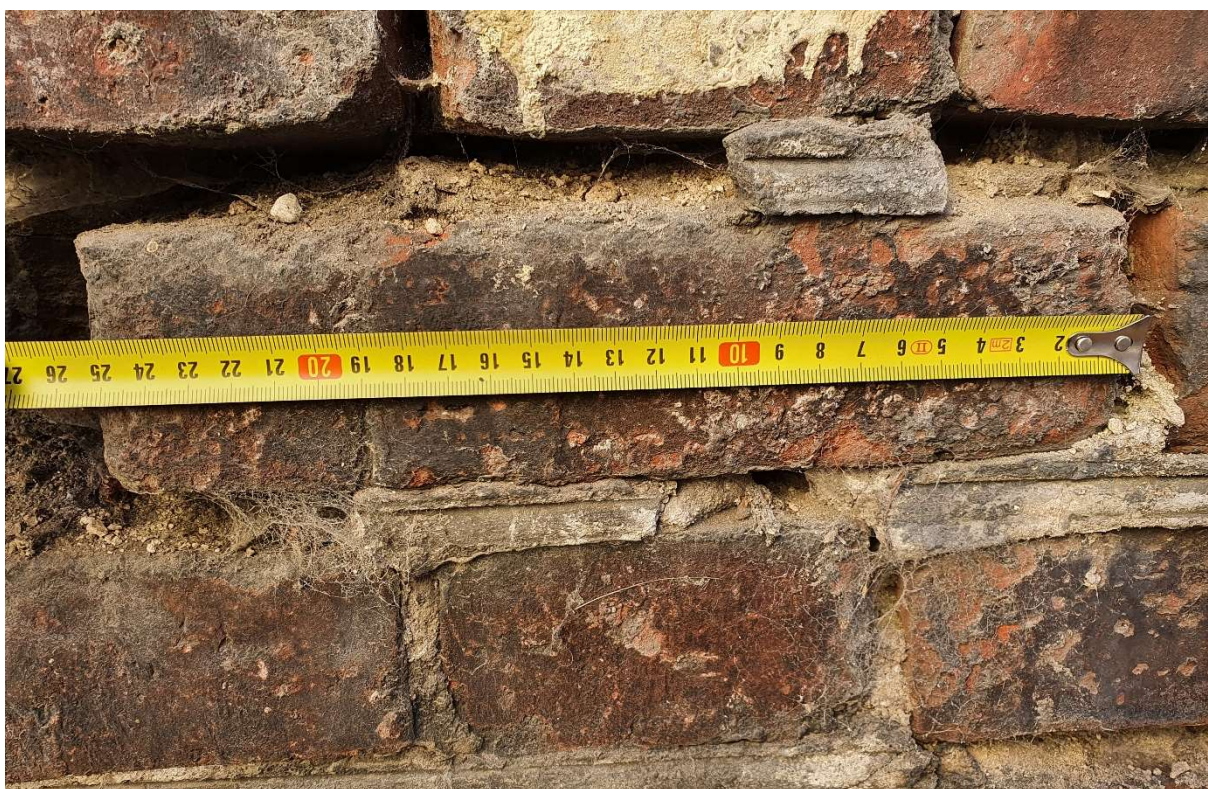
Fot.7. Chełmża, parafia pw. św. Mikołaja Bpa. Widok ogrodzenia terenu przykościelnego od strony ulicy. Mikołaja Kopernika. Na zdjęciu widoczne głębokie ubytki spoin.

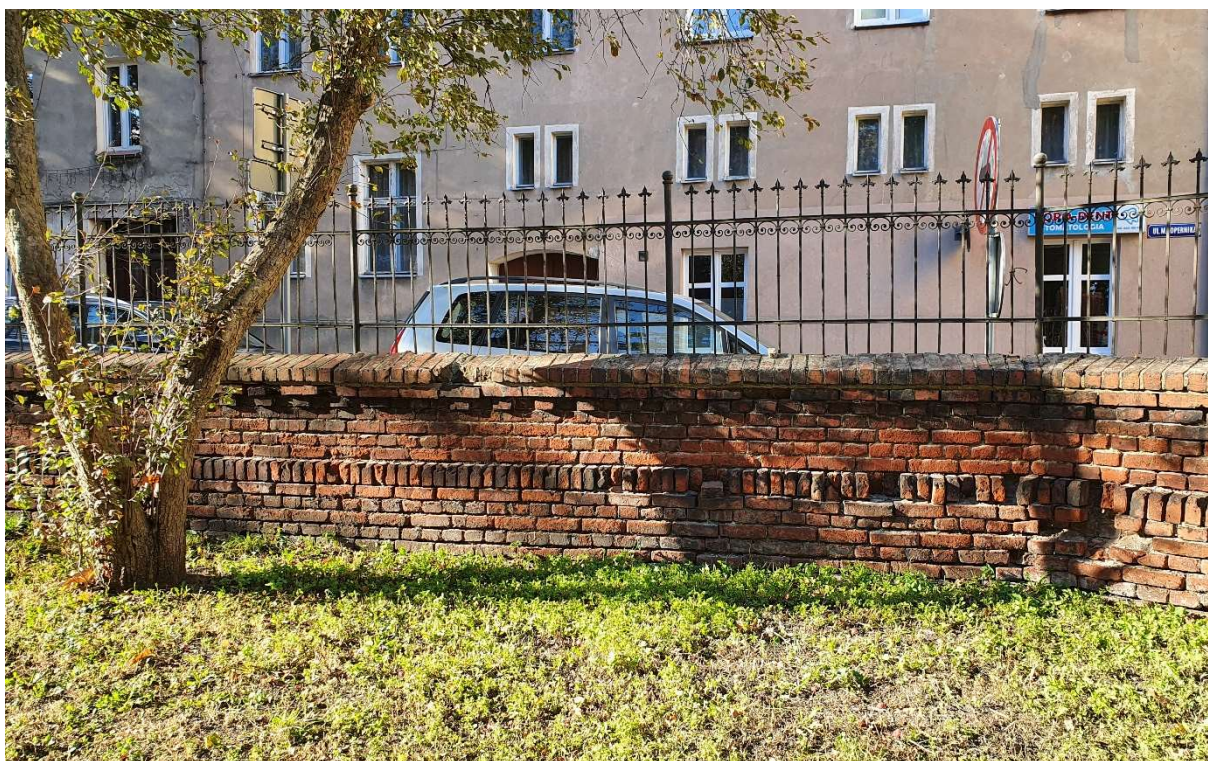
Fot.8. Chełmża, parafia pw. św. Mikołaja Bpa. Północne przęsło ogrodzenia w widoku od strony terenu przykościelnego. Wątek ceglany jest silnie zniszczony o licu złuszczone z widocznymi śladami wysoleń i dezintegracji granularnej.

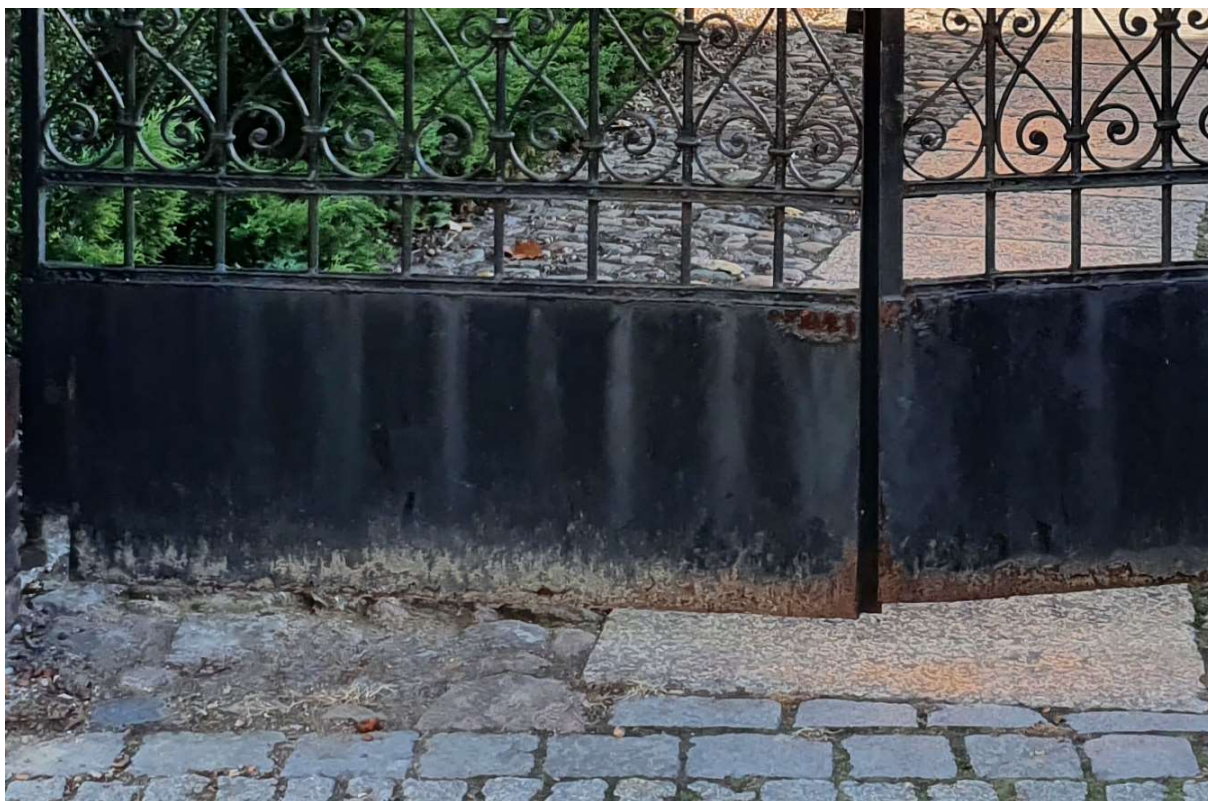
Fot.10. Chełmża, parafia pw. św. Mikołaja Bpa. Brama od strony ulicy Mikołaja Kopernika. Stan zachowania obicia w dolnej części skrzydeł.

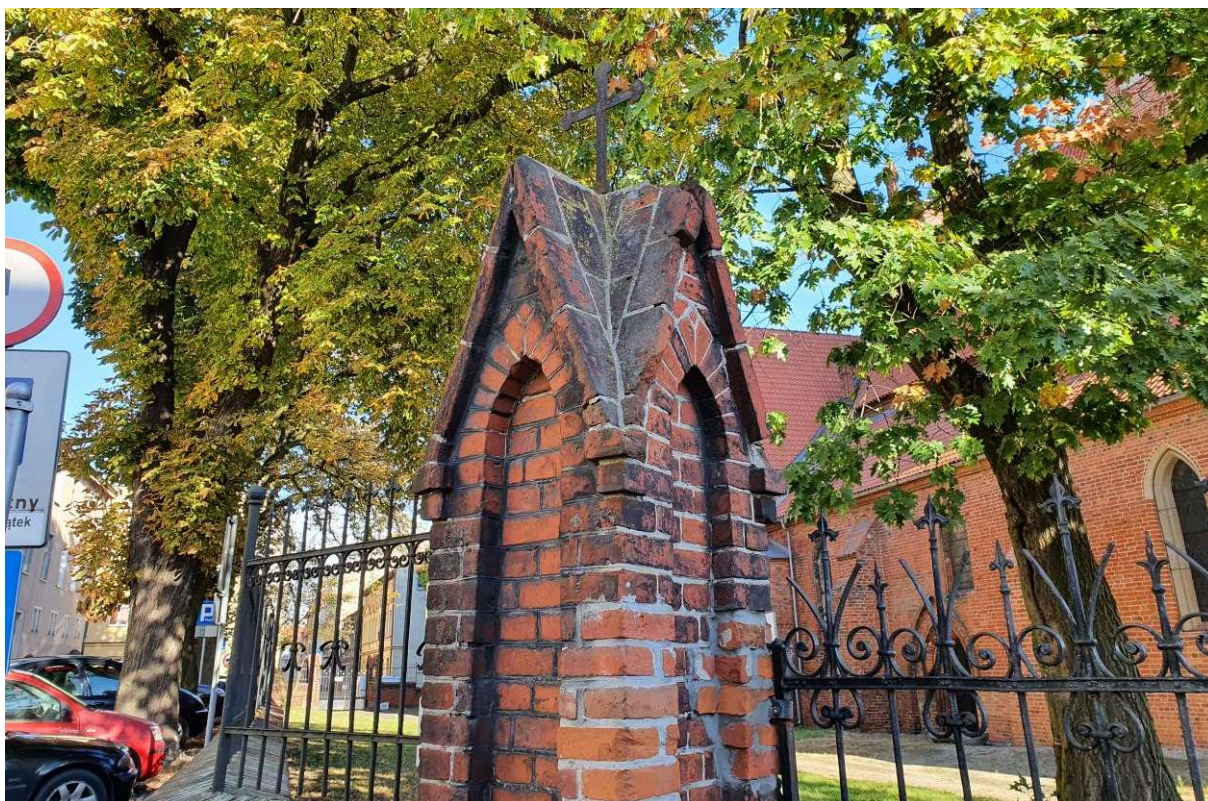
Fot.11. Chełmża, parafia pw. św. Mikołaja Bpa. Lewy słupek bramy od ulicy Mikołaja Kopernika. Na zdjęciu widoczne przemurowania wyspoinowane jasnoszarą zaprawą cementową.

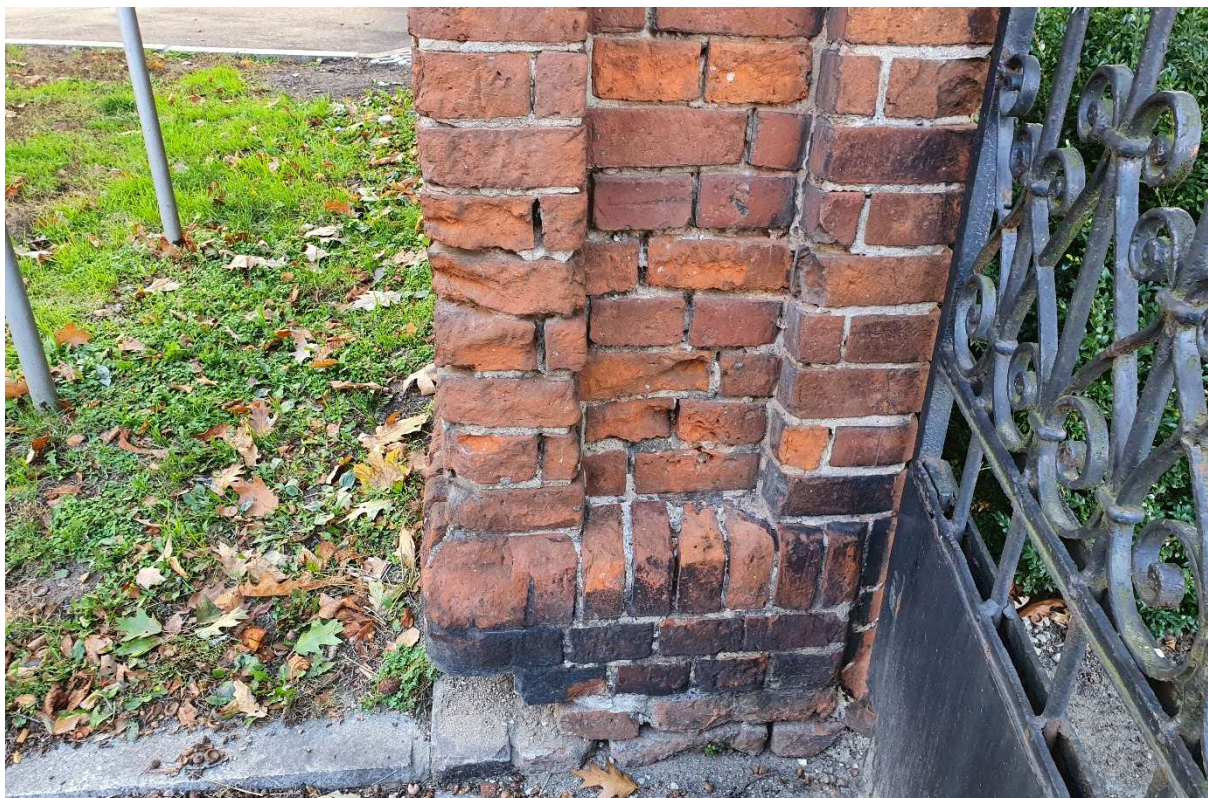
Fot.12. Chełmża, parafia pw. św. Mikołaja Bpa. Lewy słupek bramy od ulicy Mikołaja Kopernika. Na zdjęciu widoczne uszkodzenia o charakterze dezintegracji granularnej spowodowanej najprawdopodobniej przez zasolenie materiału.

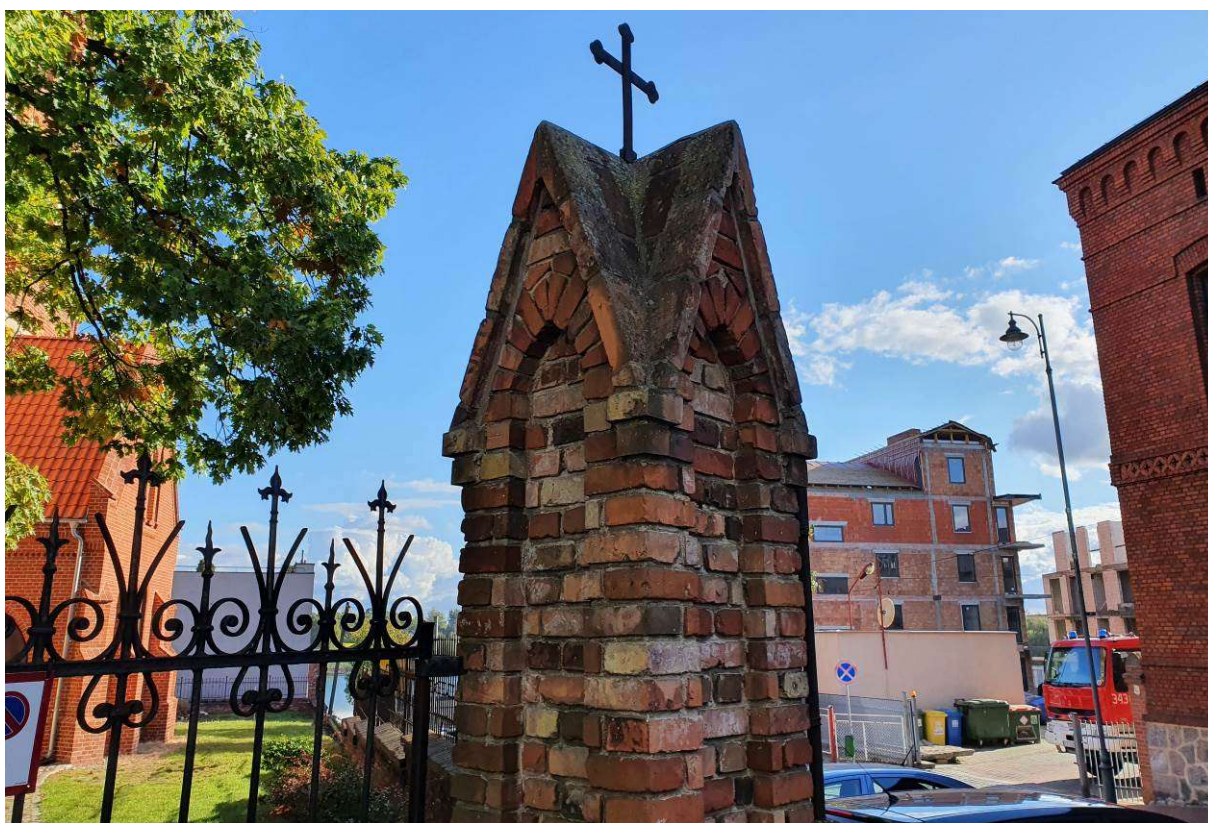
Fot.13. Chełmża, parafia pw. św. Mikołaja Bpa. Prawy słupek bramy od ulicy Mikołaja Kopernika. Na zdjęciu widoczne przemurowania wykonane z cegły o dość przypadkowej kolorystyce.

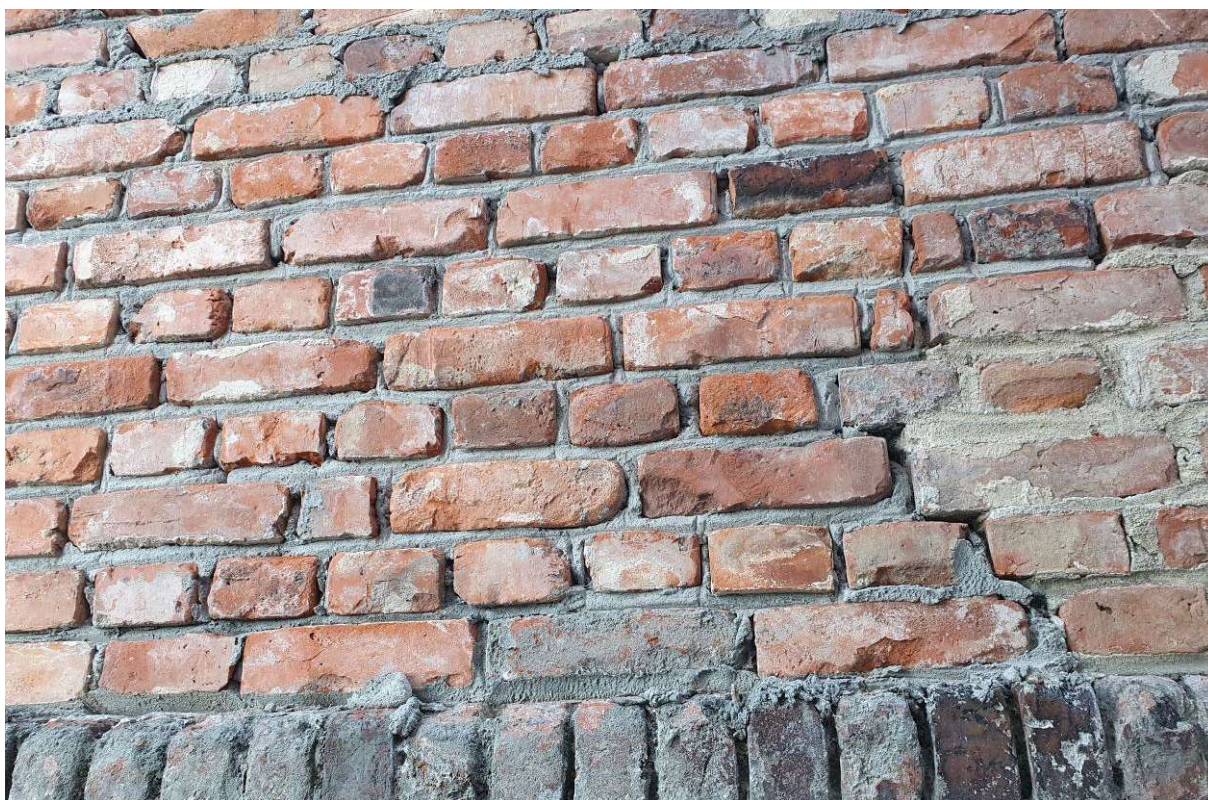
Fot.16. Chełmża, parafia pw. św. Mikołaja Bpa. Przęsła od strony Bulwaru 1000-lecia. Na zdjęciu widoczny fragment noszący świeże ślady spoinowania cementową zaprawą murarską.

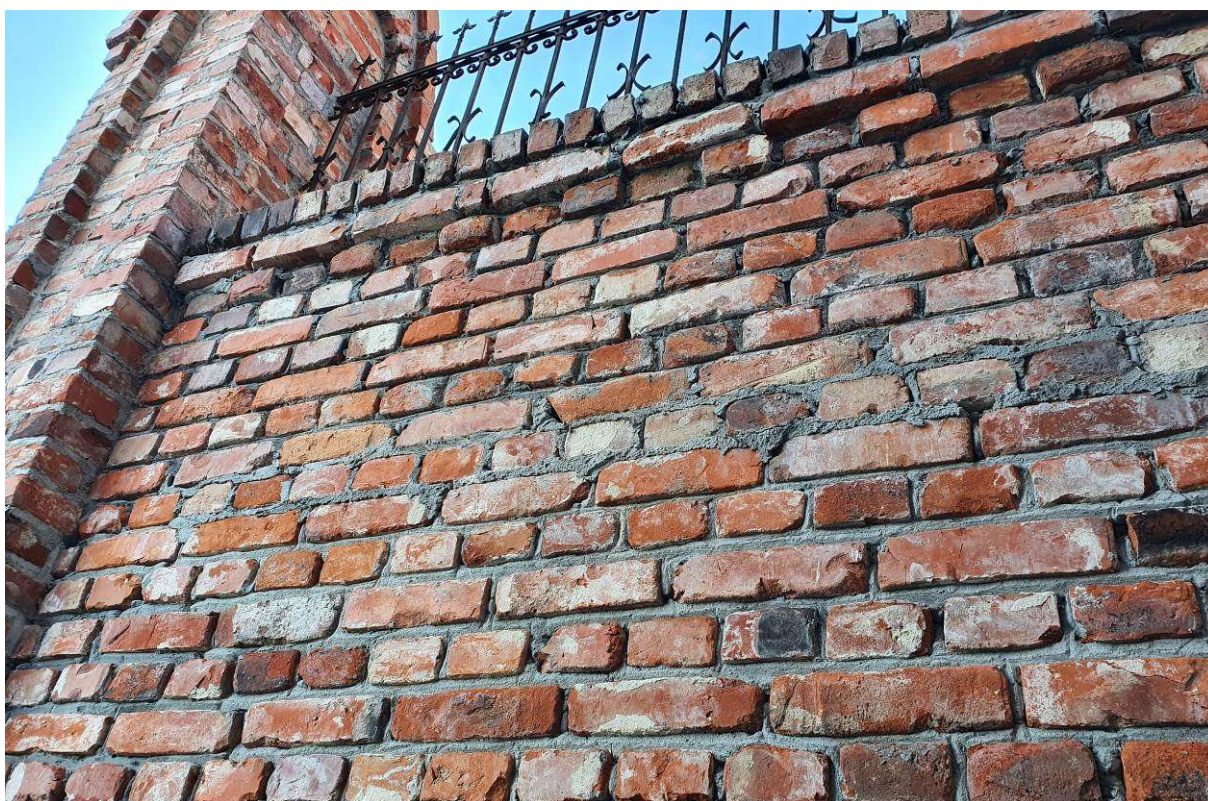
Fot.17. Chełmża, parafia pw. św. Mikołaja Bpa. Przęsła od strony Bulwaru 1000-lecia. Na zdjęciu widoczny fragment noszący świeże ślady spoinowania cementową zaprawą murarską.

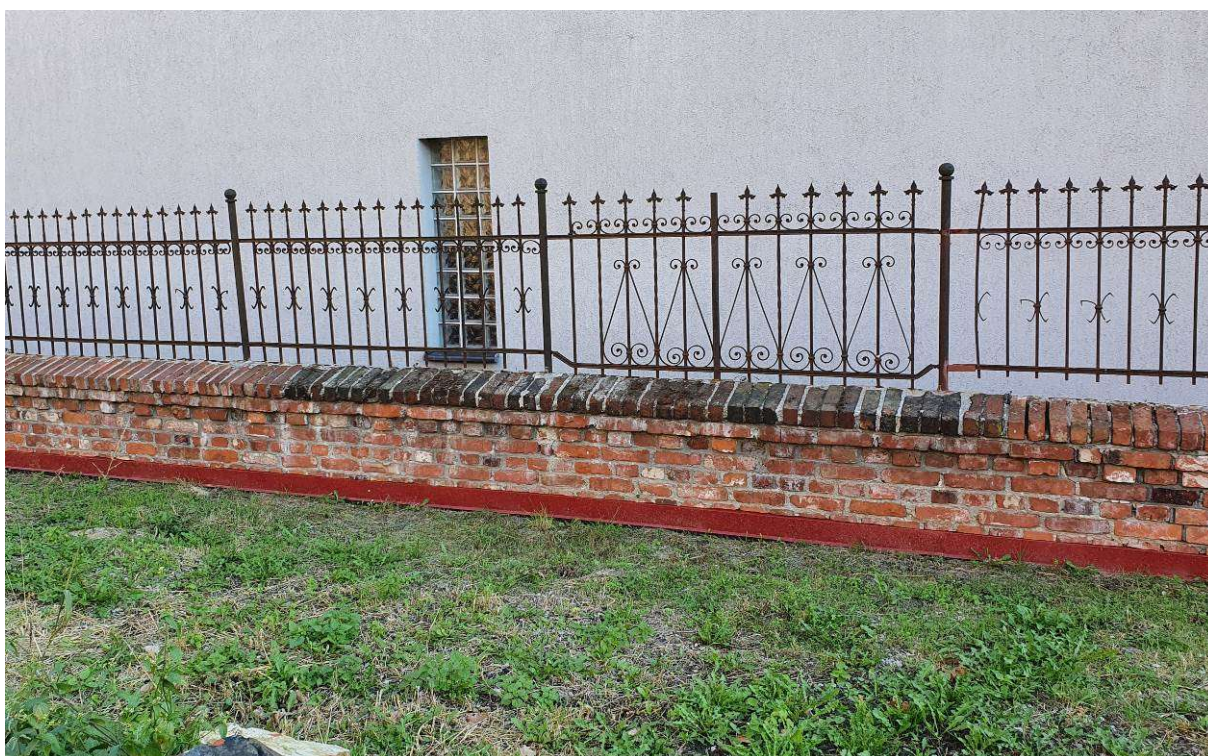
W części południowo-zachodniej, na granicy z działką nr 143 wykonano w latach ubiegłych prace polegające na usunięciu części skarpy i podparciu muru do wysokości 120cm żelbetową ścianką. Wątek ceglany od strony jeziora przemurowano i wyspoinowano zaprawą w kolorze szarym (murarska zaprawa cementowa?). Przebudowano również sterczynkę w południowo-zachodnim narożniku ogrodzenia. Prace murarskie wykonano raczej niestarannie, zaprawa spoinująca roztarta zostało po powierzchni cegieł. Murowaną część ogrodzenia, od strony kościoła „zaizolowano” częściowo (na odcinku styku z działką 143) folią kubełkową.

Fot.19. Chełmża, parafia pw. św. Mikołaja Bpa. Fragment południowego odcinka ogrodzenia po niedawnych pracach remontowych. Na zdjęciu widoczne lokalne wysolenia oraz listwa dociskowa folii kubekowej.

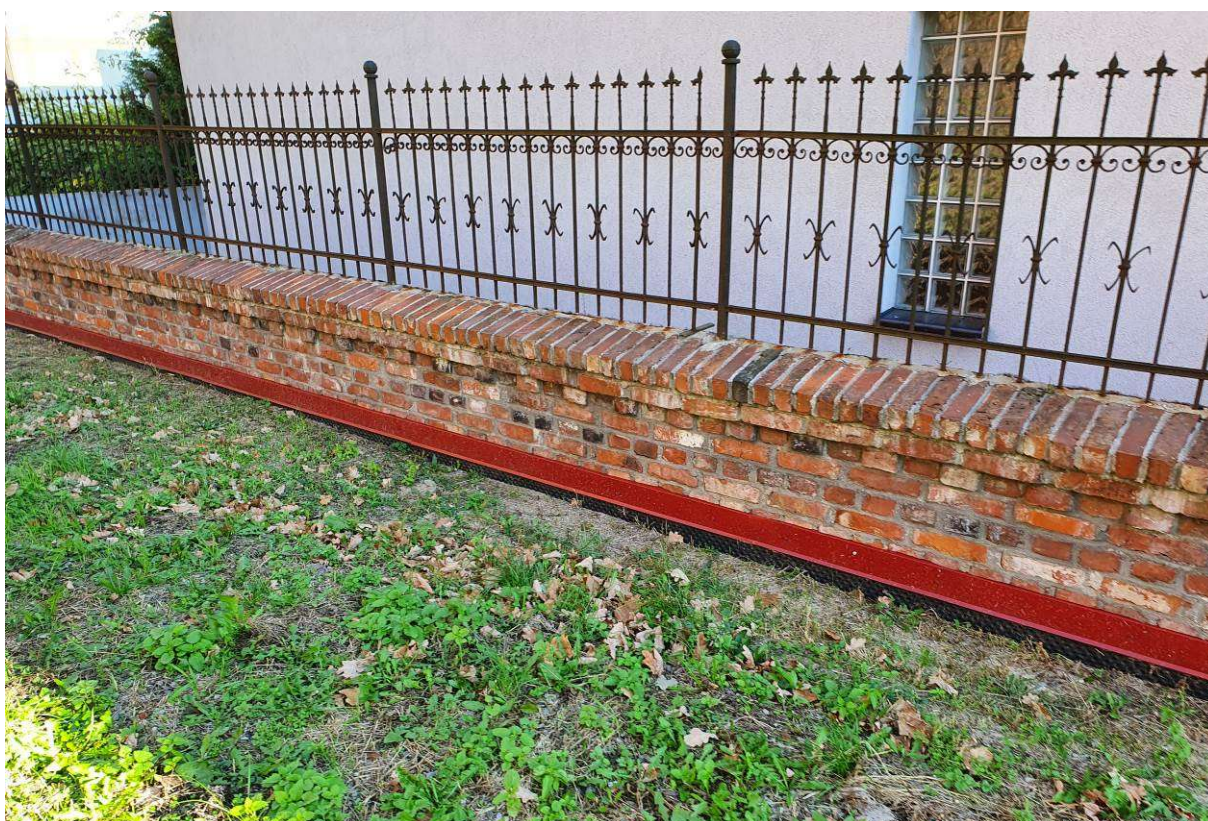
Fot.20. Chełmża, parafia pw. św. Mikołaja Bpa. Fragment południowego odcinka ogrodzenia po niedawnych pracach remontowych. Na zdjęciu widoczne lokalne wysolenia oraz listwa dociskowa folii kubekowej.

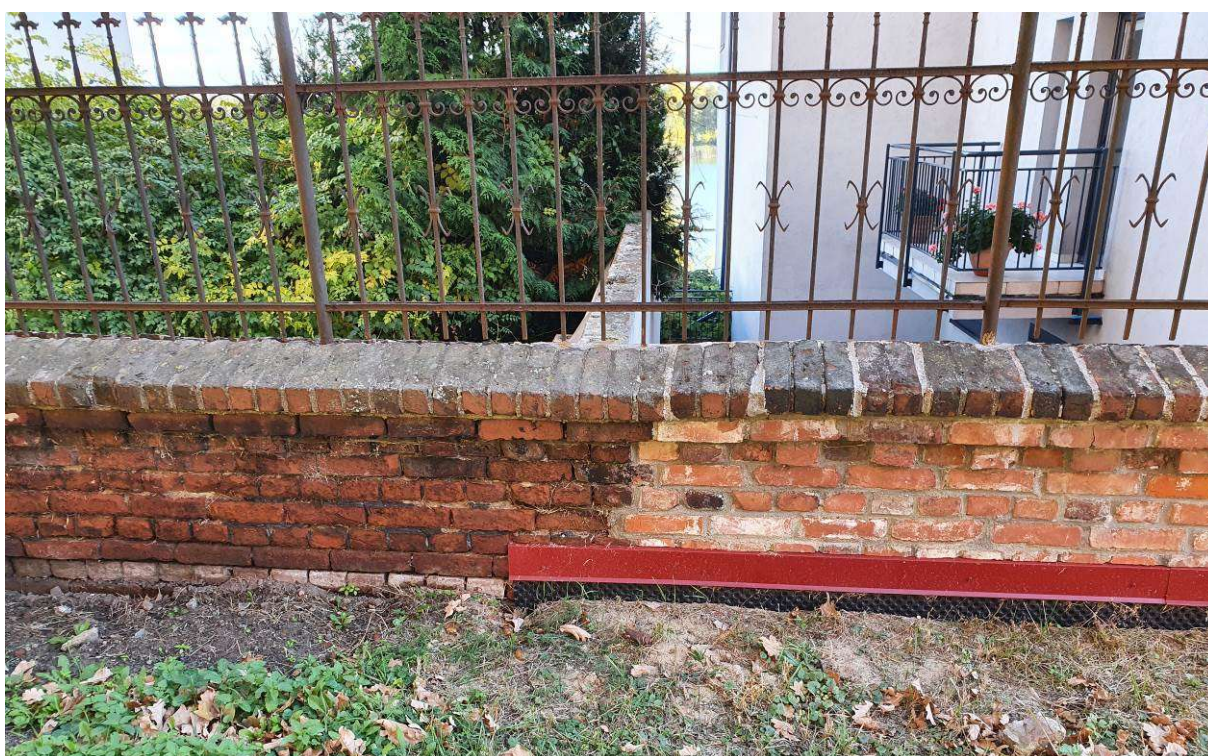
Fot.21. Chełmża, parafia pw. św. Mikołaja Bpa. Południowy odcinek ogrodzenia po niedawnych pracach remontowych. Na zdjęciu widoczna granica pomiędzy częścią remontowaną (graniczącą z działką 143) a nieremontowaną (graniczącą z działkami 144/1 i 144/2).

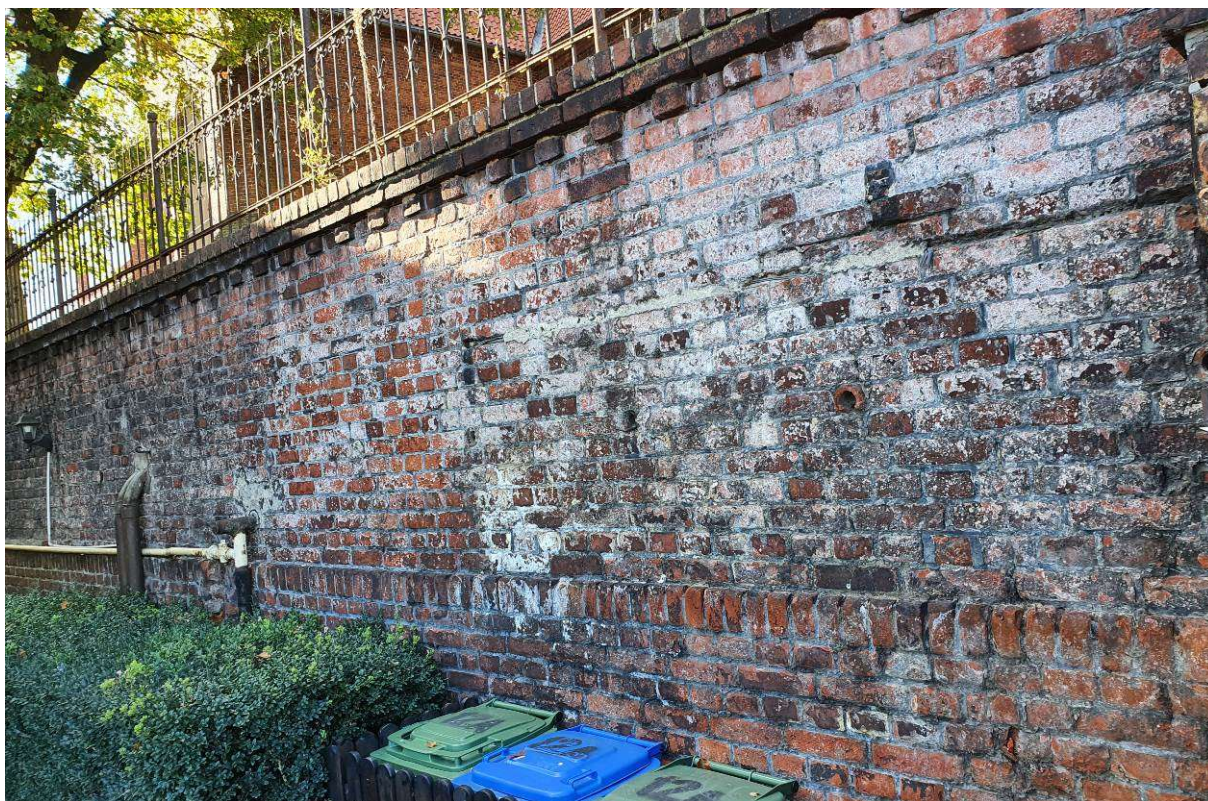
Odcinek graniczący z działką 144 (fragment południowo-wschodni) nie był w ostatnim czasie naprawiany ani modyfikowany. Jego stan zachowania jest analogiczny do pozostałych odcinków ogrodzenia. O strony posesji działki 144, na całej powierzchni muru występują intensywne nawarstwienia w postaci depozytów solnych a wątek ceglany jest silnie zabrudzony. Znajdująca się w południowo-wschodnim narożniku ogrodzenia sterczynka posiada zniszczone zwieńczenie (spływy) oraz liczne spękania i ubytki materiału budulcowego w obrębie trzonu.

Fot.23. Chełmża, parafia pw. św. Mikołaja Bpa. Przęśla południowe w widoku od strony działki 144/2. Na zdjęciu widoczne obszerne zasolenie muru.

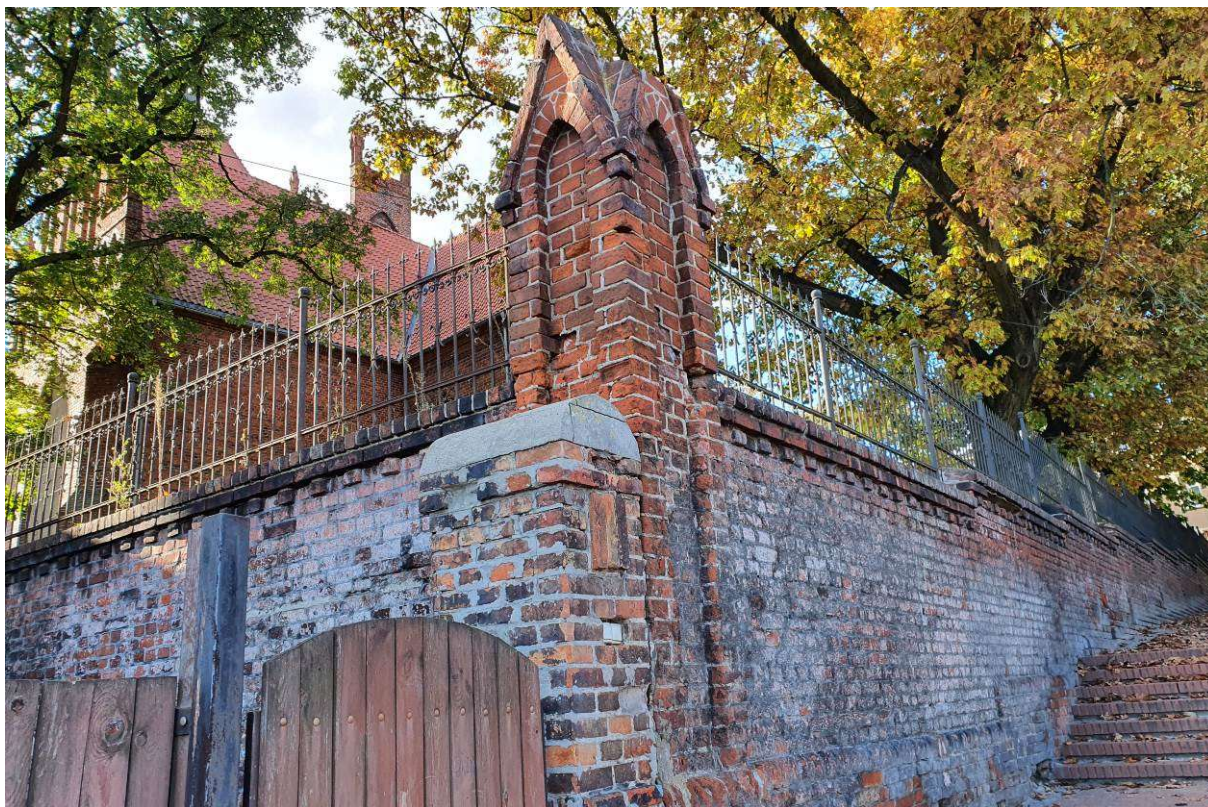
Fot.24. Chełmża, parafia pw. św. Mikołaja Bpa. Południowo-wschodni narożnik ogrodzenia w widoku od strony działki 144/2. Na zdjęciu widoczne obszerne zasolenie muru.

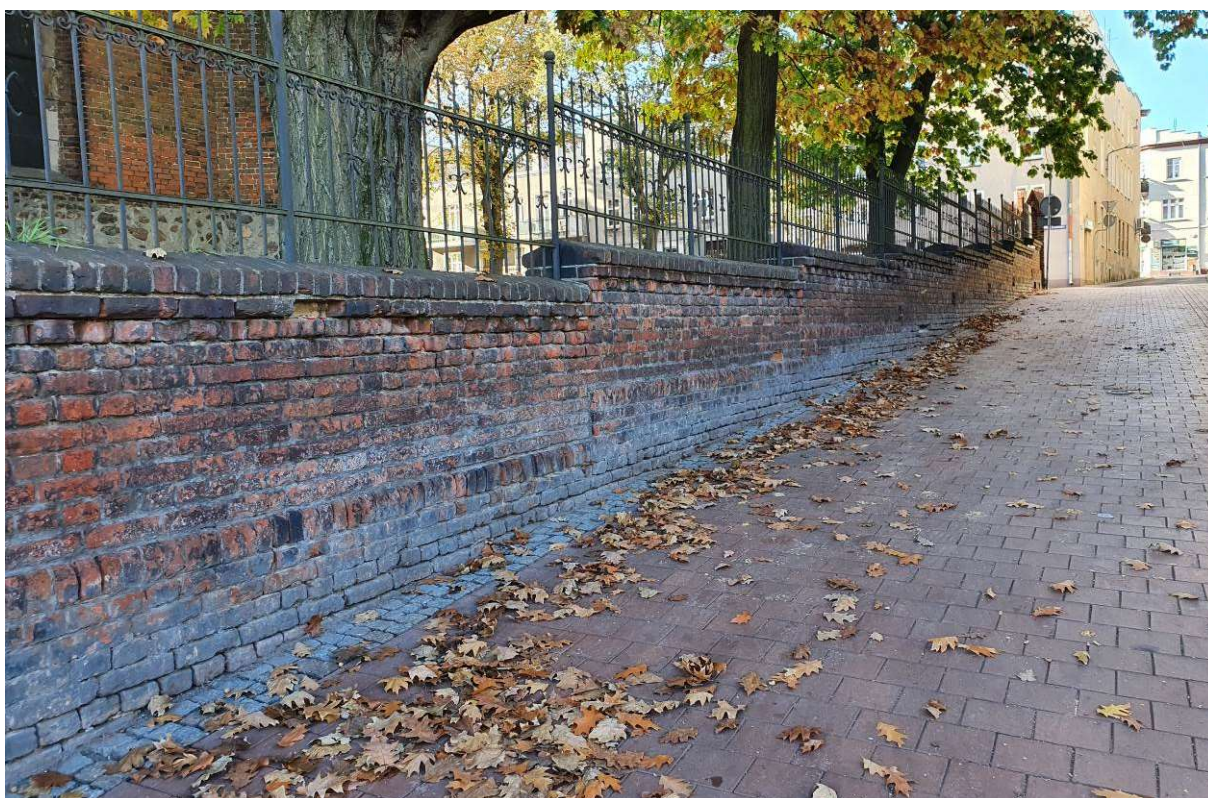
Fot.25. Chełmża, parafia pw. św. Mikołaja Bpa. Przęsła wschodniej strony ogrodzenia w widoku od strony ulicy Strzeleckiej. Powierzchnię wątku w dolnej części jest pokryta obfitymi nawarstwieniami organicznymi.

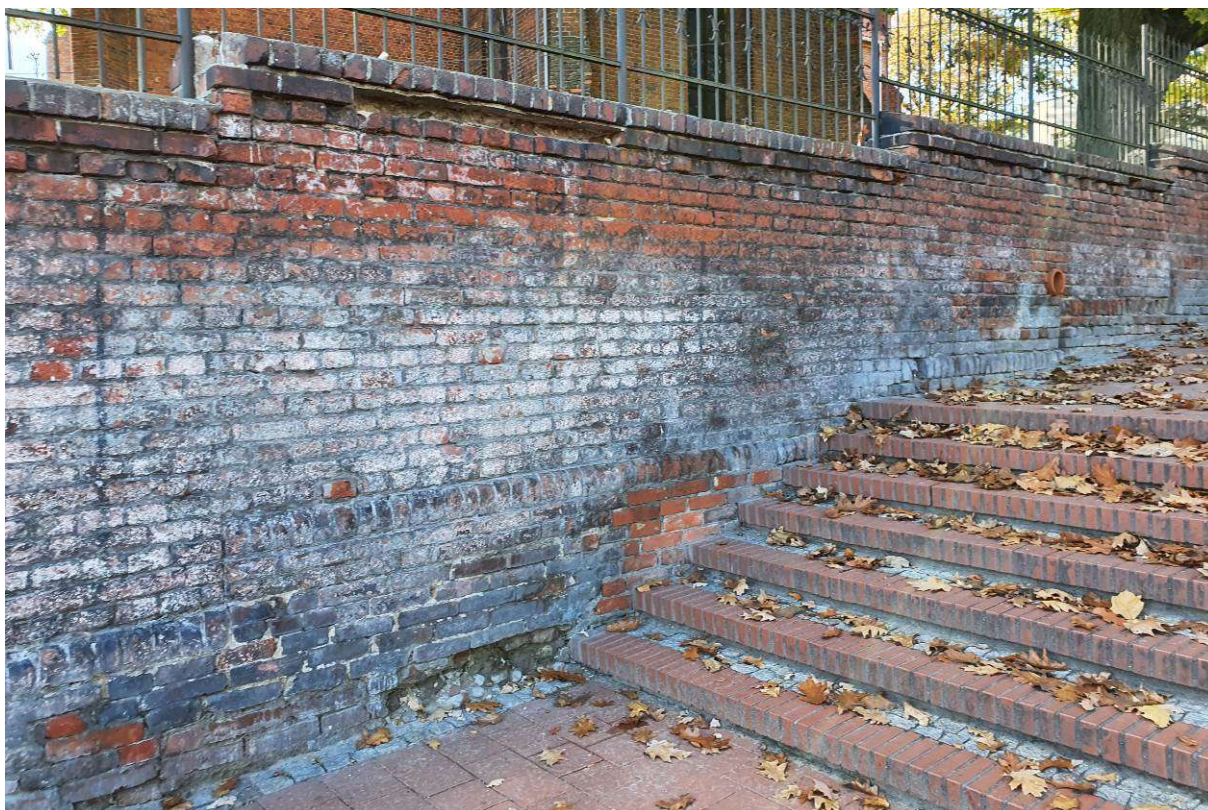
Po stronie wschodniej ogrodzenia (ul. Strzelecka) na zewnętrznej powierzchni murowanej części ogrodzenia widoczne są rozległe wysolenia. Występuje tam znaczna różnica w poziomie gruntu w obszarze ogrodzonym i poza nim. Brak sprawnego drenażu

powoduje infiltrację wody opadowej z terenu przykościelnego w głąb struktur budowlanych, transport soli rozpuszczalnych w wodzie, wypłukiwanie spoiwa z zapraw, itp.

Fot.26. Chełmża, parafia pw. św. Mikołaja Bpa. Przęsła wschodniej strony ogrodzenia w widoku od strony ulicy Strzeleckiej. W okolicach narożnika południowo-wschodniego występuje kumulacja soli rozpuszczalnych w wodzie oraz fragmentów noszących ślady ich działania.

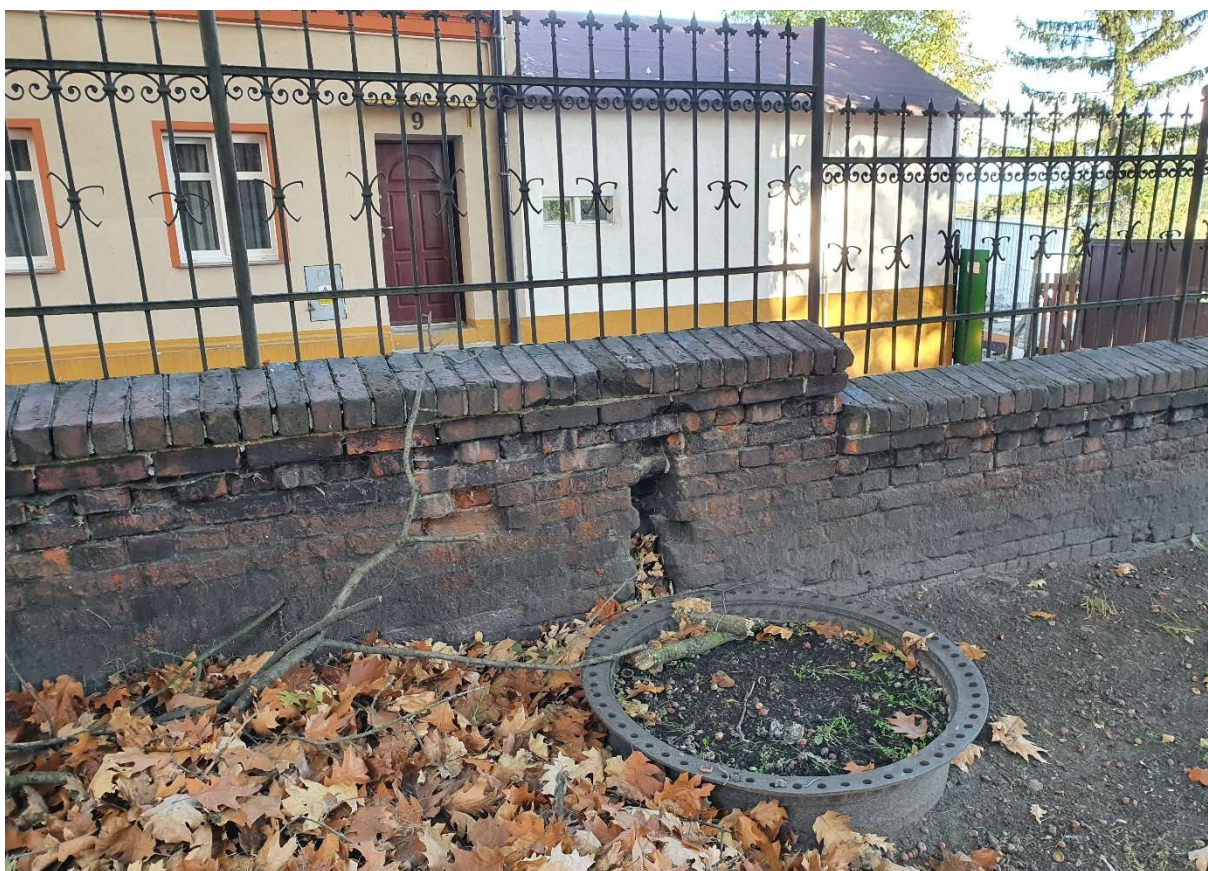
Fot.28. Chełmża, parafia pw. św. Mikołaja Bpa. Przęśła wschodniej strony ogrodzenia w widoku od strony terenu przykościelnego. Widoczne głębokie ubytki spoin i materiału ceramicznego.

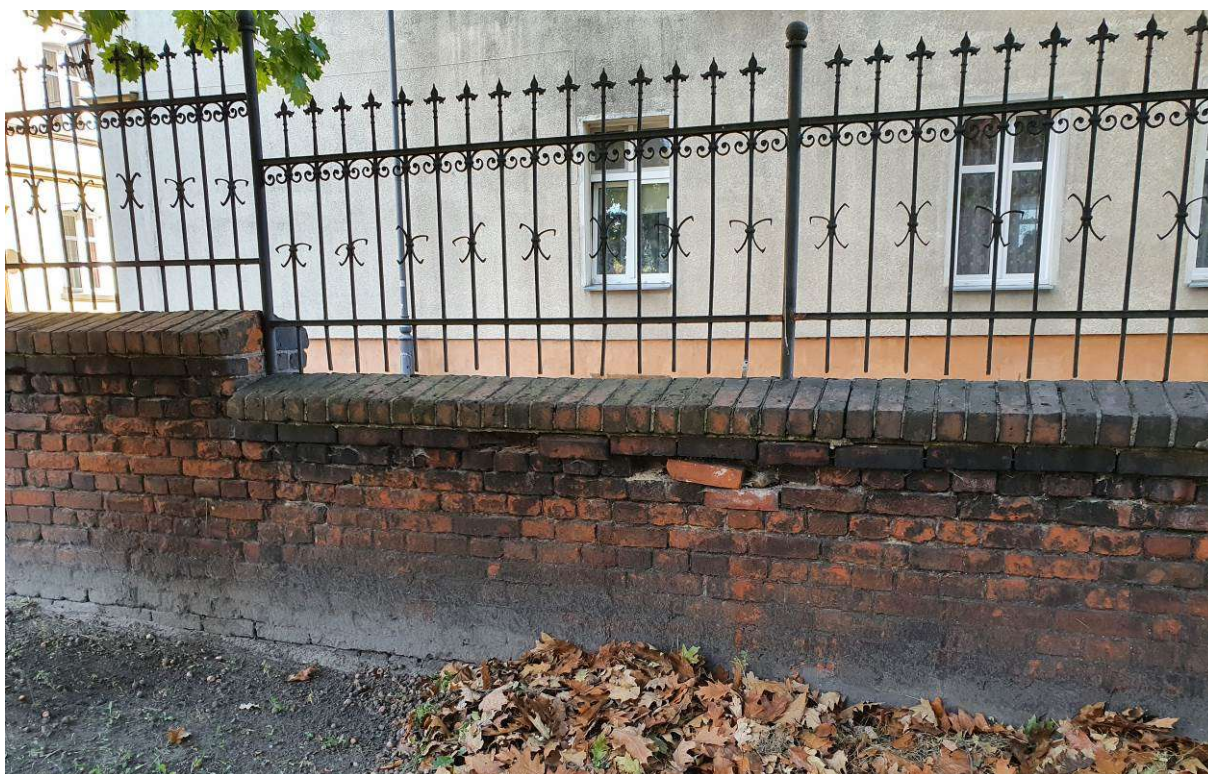
Fot.29. Chełmża, parafia pw. św. Mikołaja Bpa. Przęśla wschodniej strony ogrodzenia w widoku od strony terenu przykościelnego. Lokalnie czytelne są zniszczenia spowodowane przez sole rozpuszczalne w wodzie.
