PROGRAM PRAC KONSERWATORSKICH  
WYBRANYCH FRAGMENTÓW OGRODZENIA  
(STRONA PÓŁNOCNA, POŁUDNIOWA I WSCHODNIA)  
KOŚCIOŁA PW. ŚW. MIKOŁAJA BISKUPA W CHEŁMŻY

TORUŃ – CHEŁMŻA 2024

RODZAJ: mała architektura

TEMAT: ogrodzenie kościoła pw. św. Mikołaja Biskupa w Chełmży

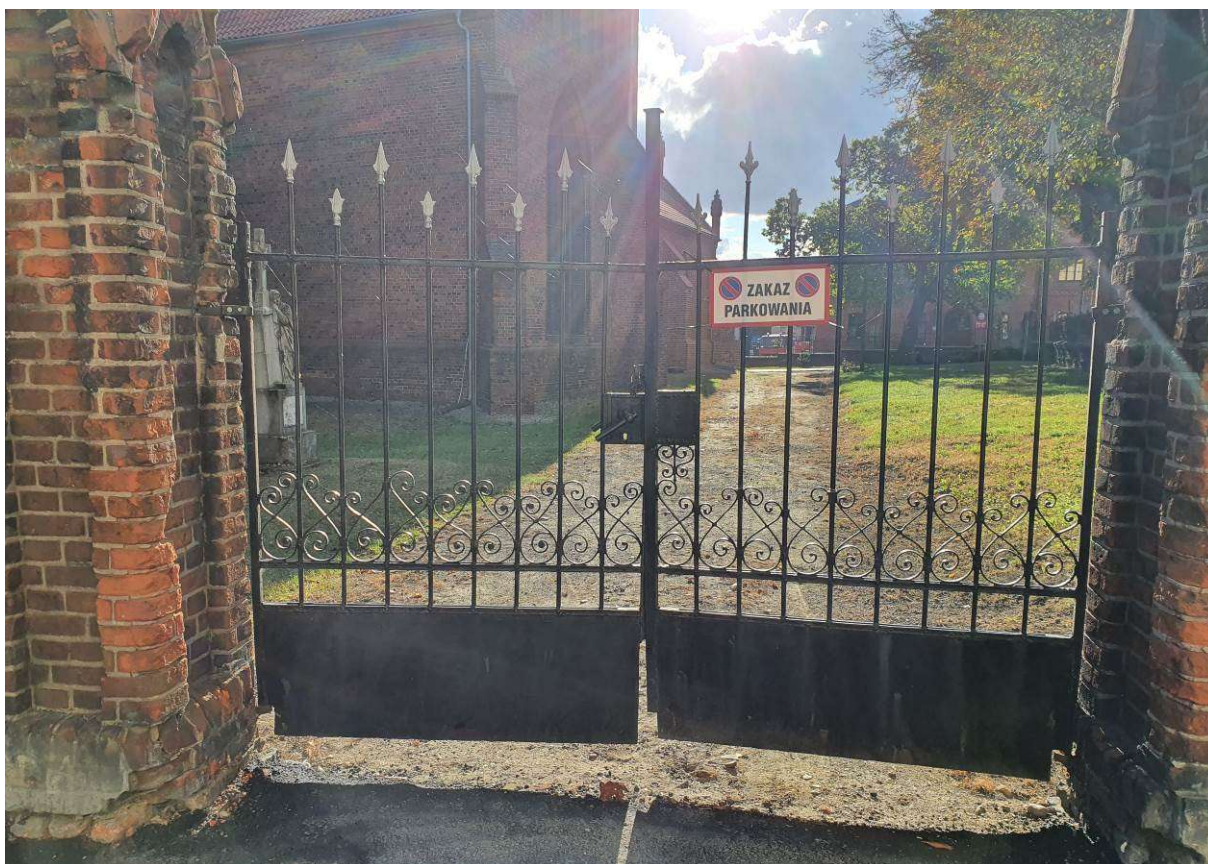
Fot.30. Chełmża, parafia pw. św. Mikołaja Bpa. Brama wjazdowa od strony wschodniej. Na zdjęciu widoczne uszkodzenia słupów bramy, ubytki cegieł, spoin, itd.

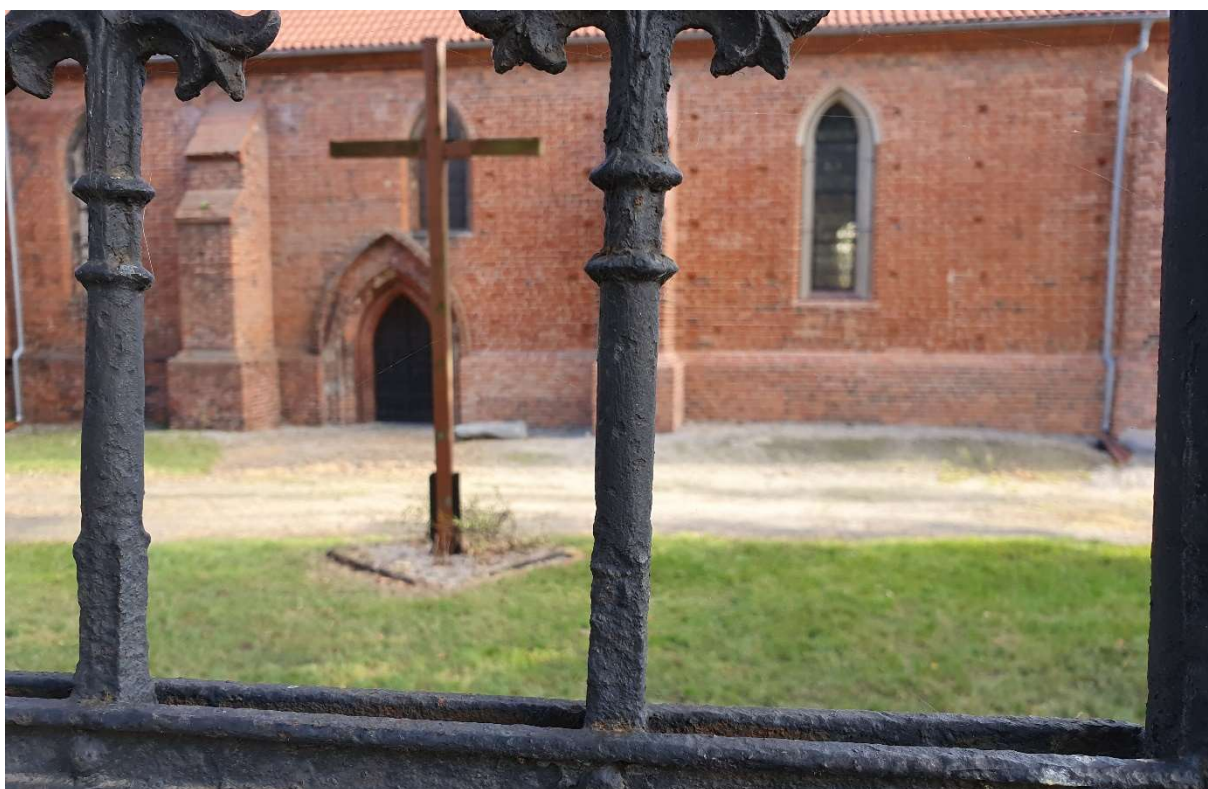
Stal jest silnie skorodowana, przekroje poszczególnych elementów uległy pomniejszeniu. Na elementach cienkościennych - słupki cylindryczne i fartuchy furt występuje korozja perforacyjna.

Fot.33. Chełmża, parafia pw. św. Mikołaja Bpa. Stan zachowania ażuru. Metal jest głęboko skorodowany a przekroje profili pomniejszone. Na zdjęciu fragment dekoracji wykonanej w technikach odlewniczych, łączonej z elementami kutymi.

*Rekonstrukcje wykonać ze stali czarnej łączonej z oryginałem, w zależności od miejsca występowania ubytku, za pomocą spawania lub nitowania. Spawy opracować poprzez szlifowanie. Dekoracje wykonać metodą kowalską. Rozpoznanie wymaga sposobu łączenia elementów kutech (pręty) i lanych (groty) obecnych w obiekcie. W zależności od typu materiału lanego – żeliwo/staliwo dostępne są tylko określone metody łączenia.*

*Przed naniesieniem powłok dekoracyjno-ochronnych stal dokładnie odtłuścić. Powłokę antykorozyjną nanieść poprzez cynkowania galwaniczne lub metodą „na zimno” za pomocą farb zawierających cynk metaliczny np.: Zinga f-my Zinga Metall. Końcową powłokę dekoracyjną wykonać w kolorze czarnym-matowym z użyciem spoiwa kompatybilnego z zastosowaną technologią zabezpieczenia antykorozyjnego.*

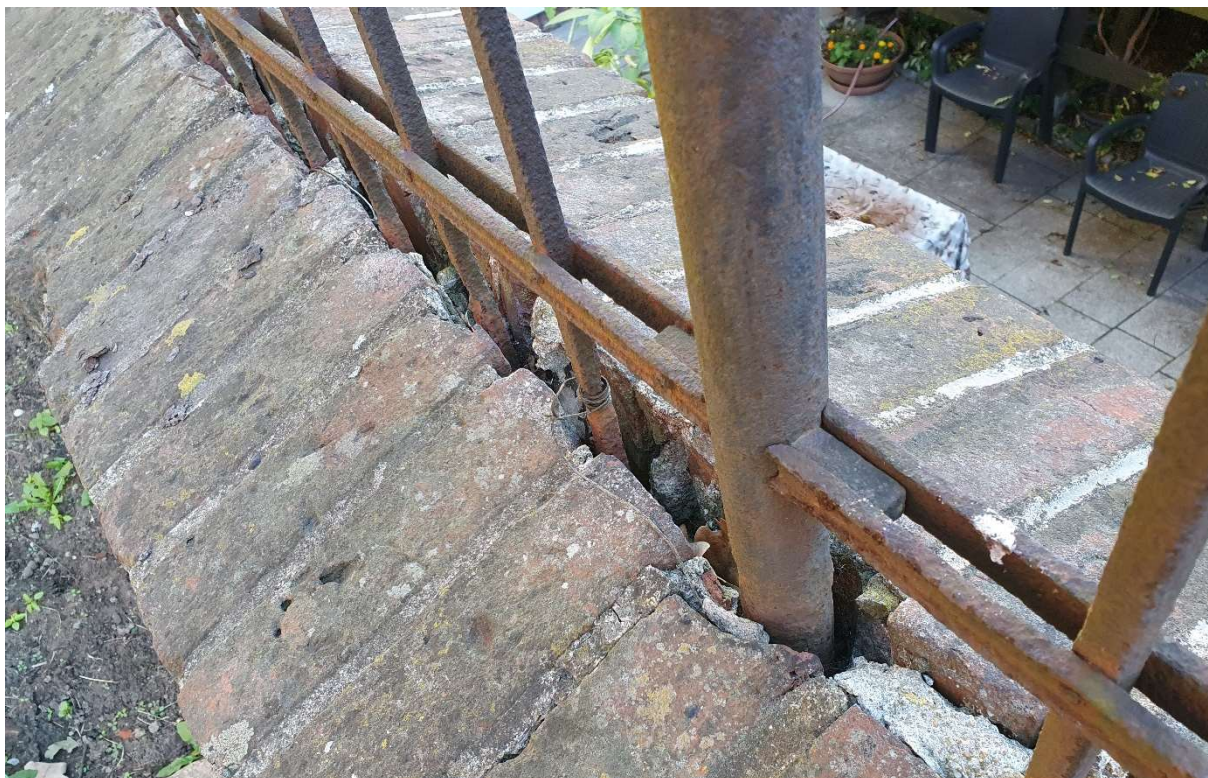
Kalenica daszków zabezpieczających część murowaną jest rozpojona na osi ogrodzenia. Posiada szeroką, dochodzącą do kilku centymetrów szczelinę, umożliwiającą penetrację wody opadowej oraz pogłębianie zniszczeń przez korozję mrozową. Do przyczyn powstania uszkodzenia zaliczyć można zapewne także małą szczelność połączenia murarskiego, korozję mrozową oraz rozpierające działanie produktów korozji stali.

Fot.34. Chełmża, parafia pw. św. Mikołaja Bpa. Stan zachowania wążku ceglanego. Na grzbiecie/kalenicy ceramicznego spływu pojawiają się podłużne spękania umożliwiające penetrację wody opadowej. Ogrodzenie w tych obszarach utraciło sztywność zakotwienia.
