## **I. PROJEKT ARCHITEKTONICZNO-BUDOWLANY**

**Odbudowa i konserwacja  
ogrodzenia przy kościele św.  
Mikołaja Biskupa – odcinek  
wzdłuż ul. Sądowej**

ul. Sądowa, 87-140 Chełmża

11.2021

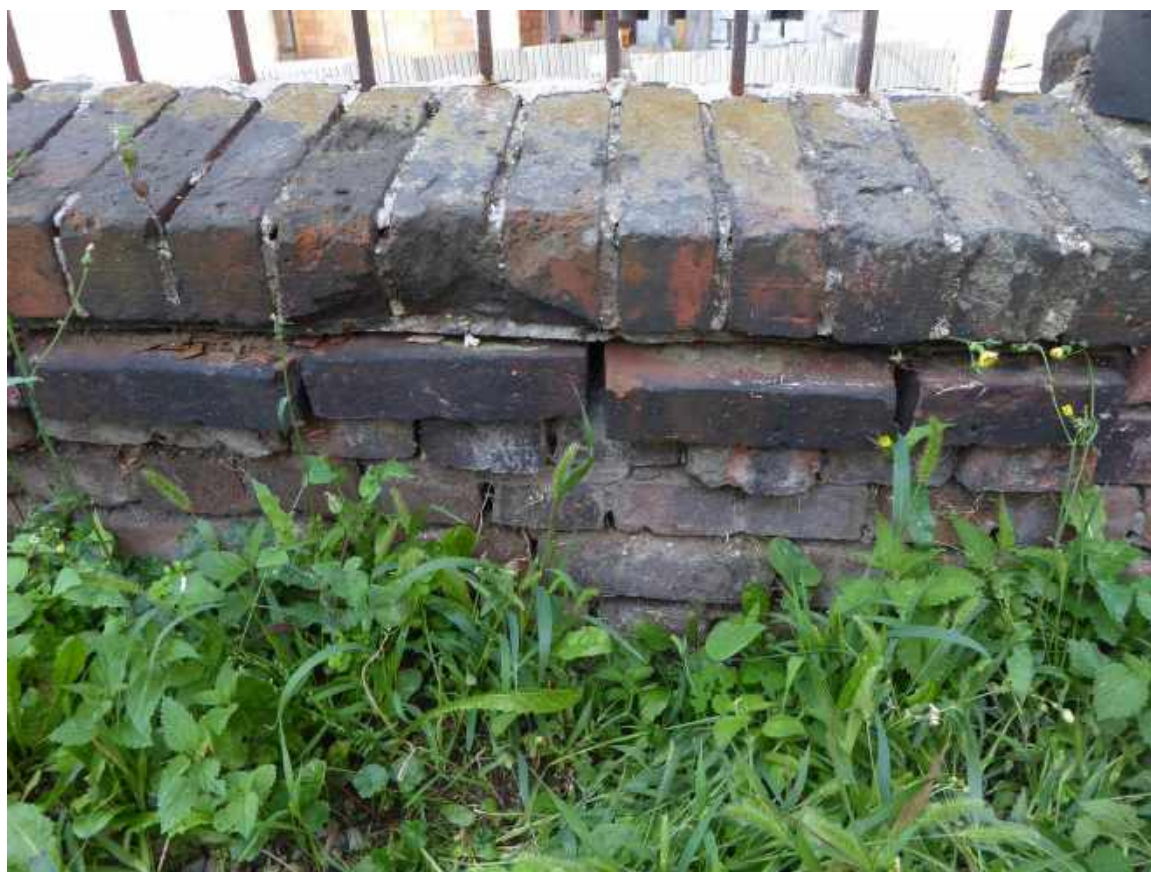
Fot.2. Stan korony muru – pręśło wzdłuż ul. Sądowej – widok od środka działki

W wyniku deformacji kalenicy spływów korony murów, powstała szeroka szczelina przez którą dostaje się woda opadowa do wnętrza muru.

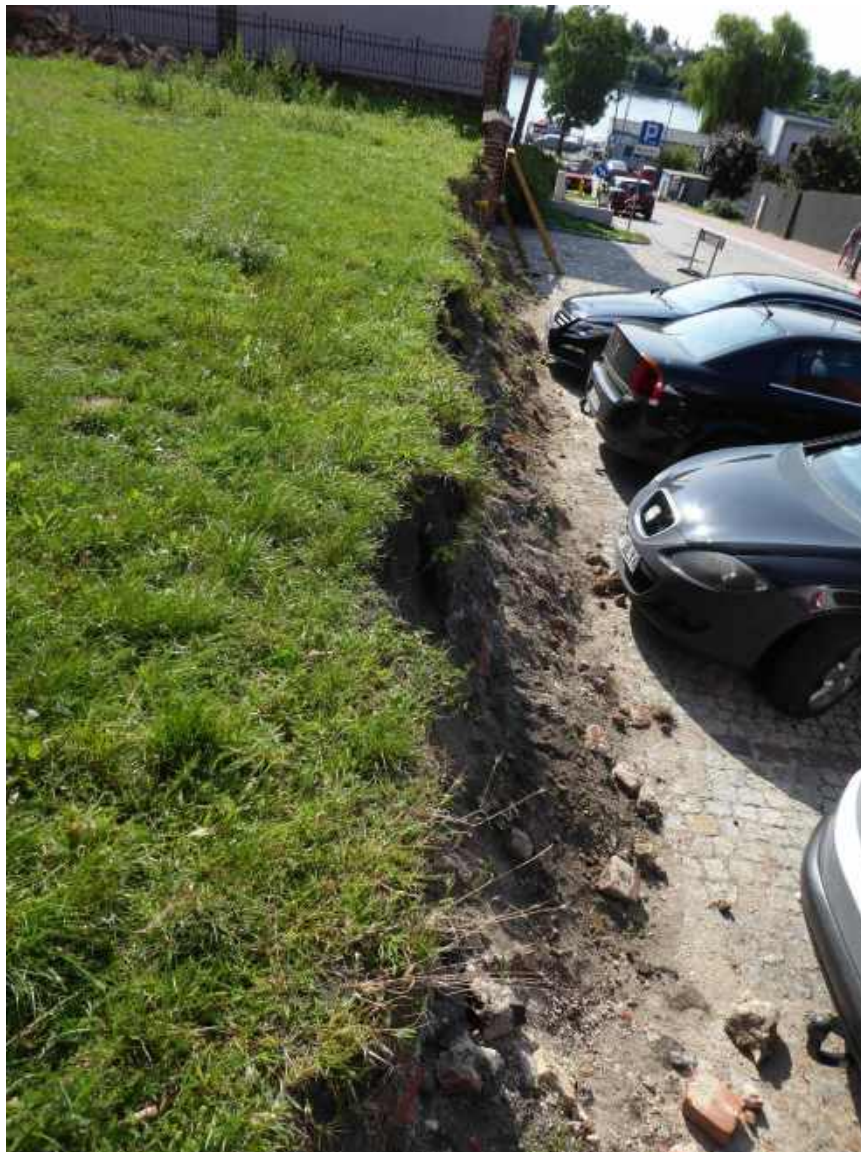
Fot.3. Odcinek zawalonego muru – wzdłuż ul. Sądowej

W nocy z 8/9 lipca 2021 doszło do runięcia muru wzdłuż ul. Sądowej, na odcinku około 16.5m.

Runięciu uległy przęsła 8,9,10,11 wzdłuż ul. Sądowej licząc od ul. Kopernika. W gruncie pozostały tylko pilastry oraz na odcinku ok. 2,0m mur cokołowy. Sąsiednie przęsła 7 i 12 obecnie są odchylone od pionu i zabezpieczone zastrzałami. Prawdopodobną przyczyną było przekroczenie granicznych parametrów wytrzymałościowych muru w wyniku złego stanu technicznego oraz działania parcia gruntu wraz z parciem wody opadowej (kilkudniowe obfite opady deszczu) filtrującej do gruntu oraz porywisty wiatr, zwiększający parcie i zginanie muru. Zawalony odcinek muru odsłonił skarpę nasypu terenu działki kościelnej.

Runięciu uległy przęsła 8,9,10,11. W gruncie pozostały tylko pilastry oraz na odcinku ok. 2,0m mur cokołowy. Sąsiednie przęsła 7 i 12 utrzymały się, jednak są osłabione strukturalnie - obecnie są odchylone od pionu i zabezpieczone zastrzałami.

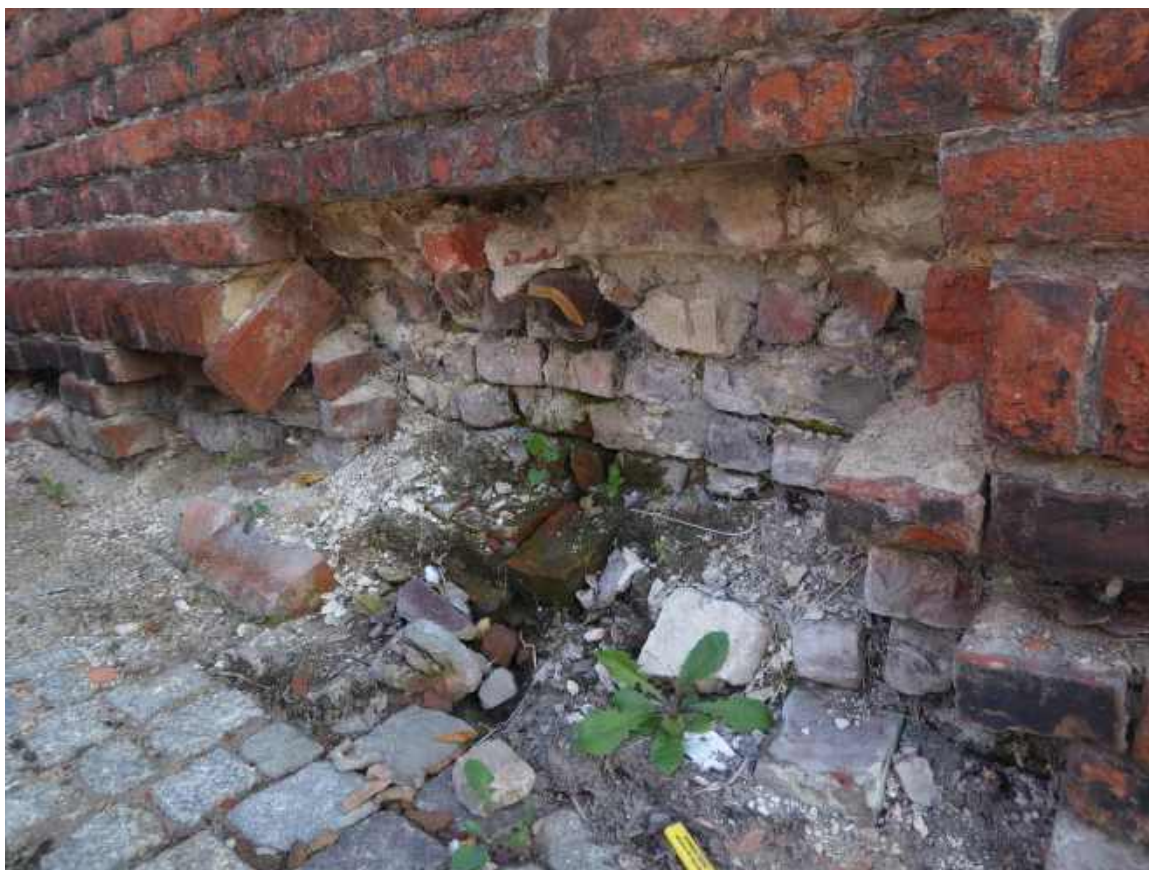
Fot.4. Uszkodzenie cokołu muru przy rurce drenarskiej – widok od ul. Sądowej

Przez mur przelewy/sączki do odprowadzenia wody opadowej drenującej z gruntu. Elementy te widoczne są w murze od strony jeziora oraz od ul. Strzeleckiej i Sądowej.

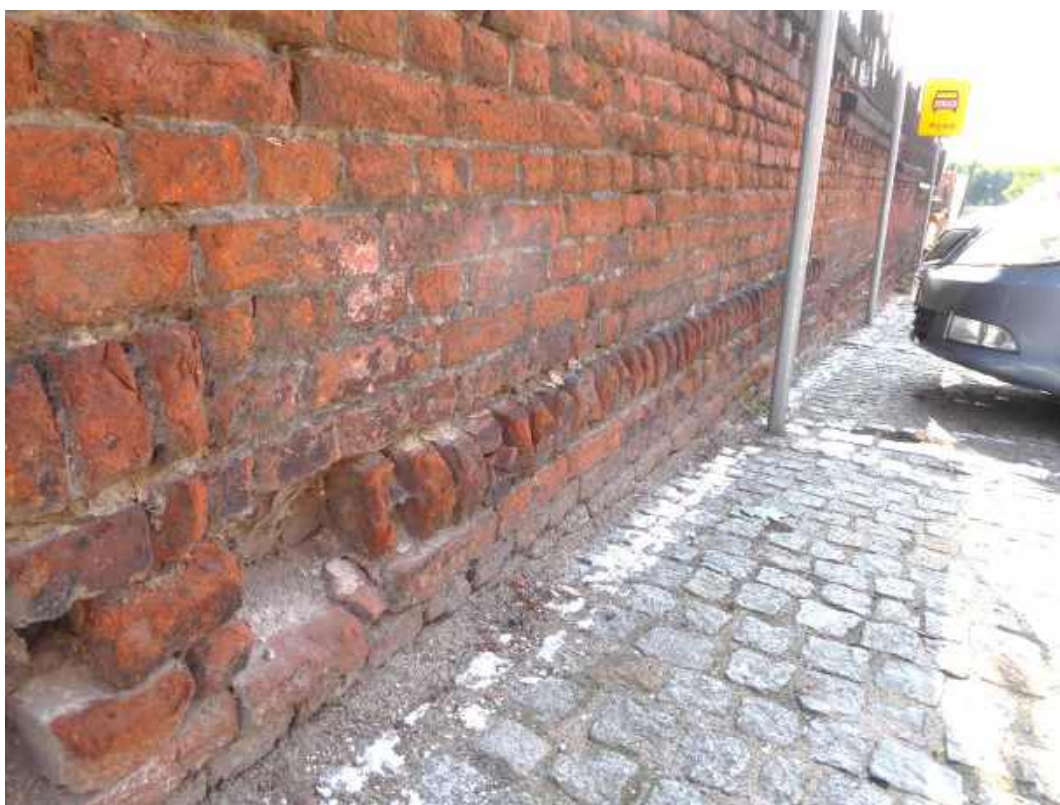
Fot.5. Lico muru – widok od ul. Sądowej

Stan zachowania ogrodzenia jest zły, miejscami bardzo zły. Wątek ceglany jest miejscowo rozluźniony, widoczne są ubytki całych kształtek ceglanych. Spoina wátku jest zdegradowana, widoczne są jej głębokie jej ubytki. W wielu miejsca ubytki struktury muru – nisze po wypadniętych całych ceglach.

W większości cegły mocno zanieczyszczone, pokryte szarymi nawarstwieniami organicznymi oraz szarymi zabrudzeniami. Na ścianach o dużych powierzchniach styknych z gruntem znaczne połacie powierzchni z białymi nalotem wysoleń.

Miejscami cegła wykazująca duży stopień dezintegracji granularnej spowodowany działaniem soli rozpuszczalnych w wodzie, spowodowało to wyoblenia krawędzi cegieł. Liczne obniżenia lic całych cegieł spowodowane działaniami korozyjnymi. Miejscowe ubytki cegieł, występujące najczęściej w partii cokołowej oraz pod zwieńczeniem części murowanej, ubytki wátku sięgają powierzchni 0,5m<sup>2</sup> i głębokości jednej warstwy cegieł.
