PROGRAM PRAC KONSERWATORSKICH  
WYBRANYCH FRAGMENTÓW OGRODZENIA  
(STRONA PÓŁNOCNA, POŁUDNIOWA I WSCHODNIA)  
KOŚCIOŁA PW. ŚW. MIKOŁAJA BISKUPA W CHEŁMŻY

TORUŃ – CHEŁMŻA 2024

RODZAJ: mała architektura

TEMAT: ogrodzenie kościoła pw. św. Mikołaja Biskupa w Chełmży

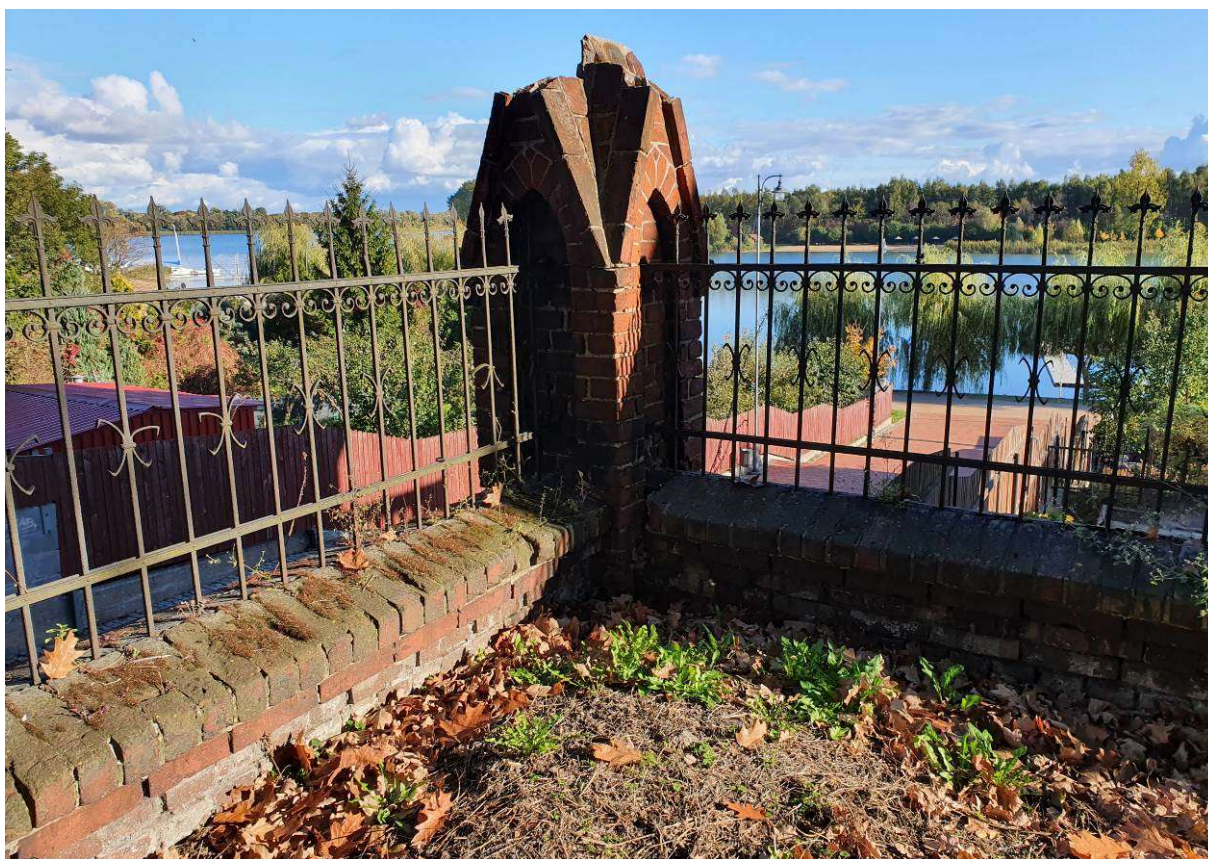
Fot.22. Chełmża, parafia pw. św. Mikołaja Bpa. Sterczyzna południowo-wschodniego narożnika ogrodzenia w widoku od strony terenu przykościelnego.

Odcinek graniczący z działką 144 (fragment południowo-wschodni) nie był w ostatnim czasie naprawiany ani modyfikowany. Jego stan zachowania jest analogiczny do pozostałych odcinków ogrodzenia. O strony posesji działki 144, na całej powierzchni muru występują intensywne nawarstwienia w postaci depozytów solnych a wątek ceglany jest silnie zabrudzony. Znajdująca się w południowo-wschodnim narożniku ogrodzenia sterczynka posiada zniszczone zwieńczenie (spływy) oraz liczne spękania i ubytki materiału budulcowego w obrębie trzonu.
